圆通速递云南区域管理总部基地项目 水土保持监测总结报告

建设单位：云南圆通速递有限公司

监测单位：云南锦秀环境建设有限公司

2021年7月

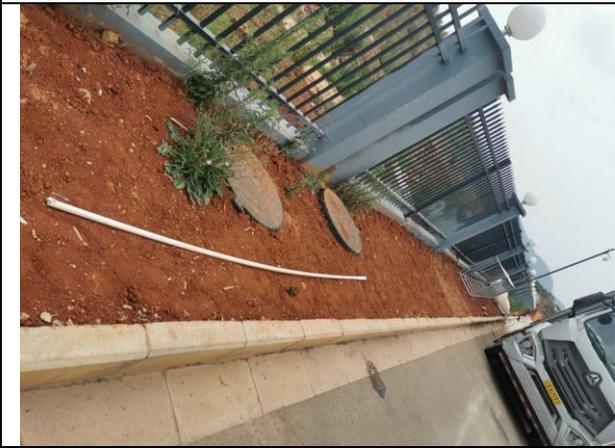
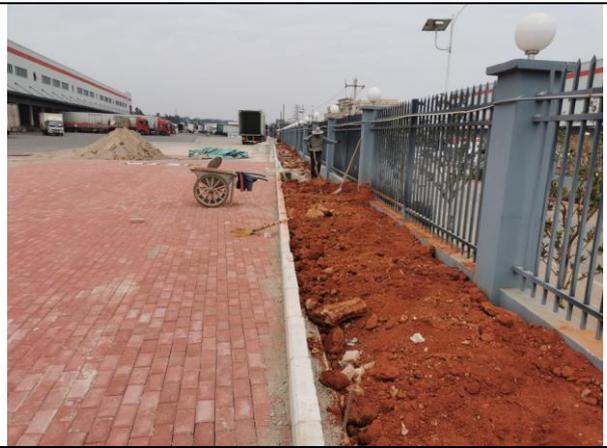
绿化施工

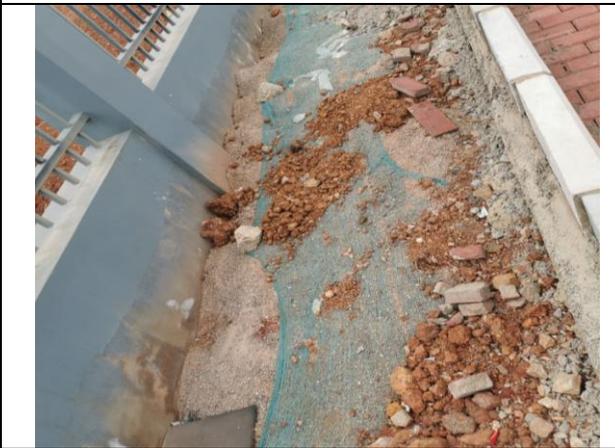
临时覆盖措施

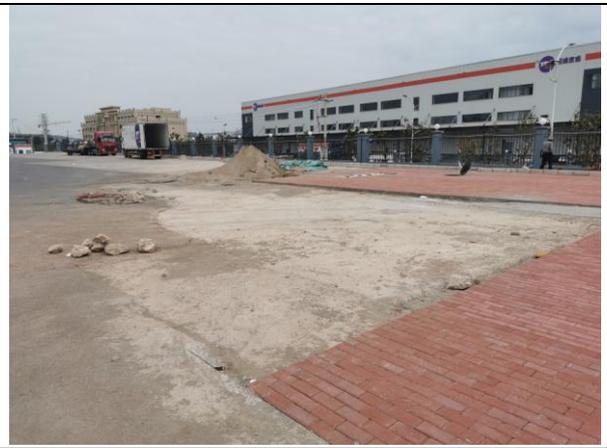
透水砖施工

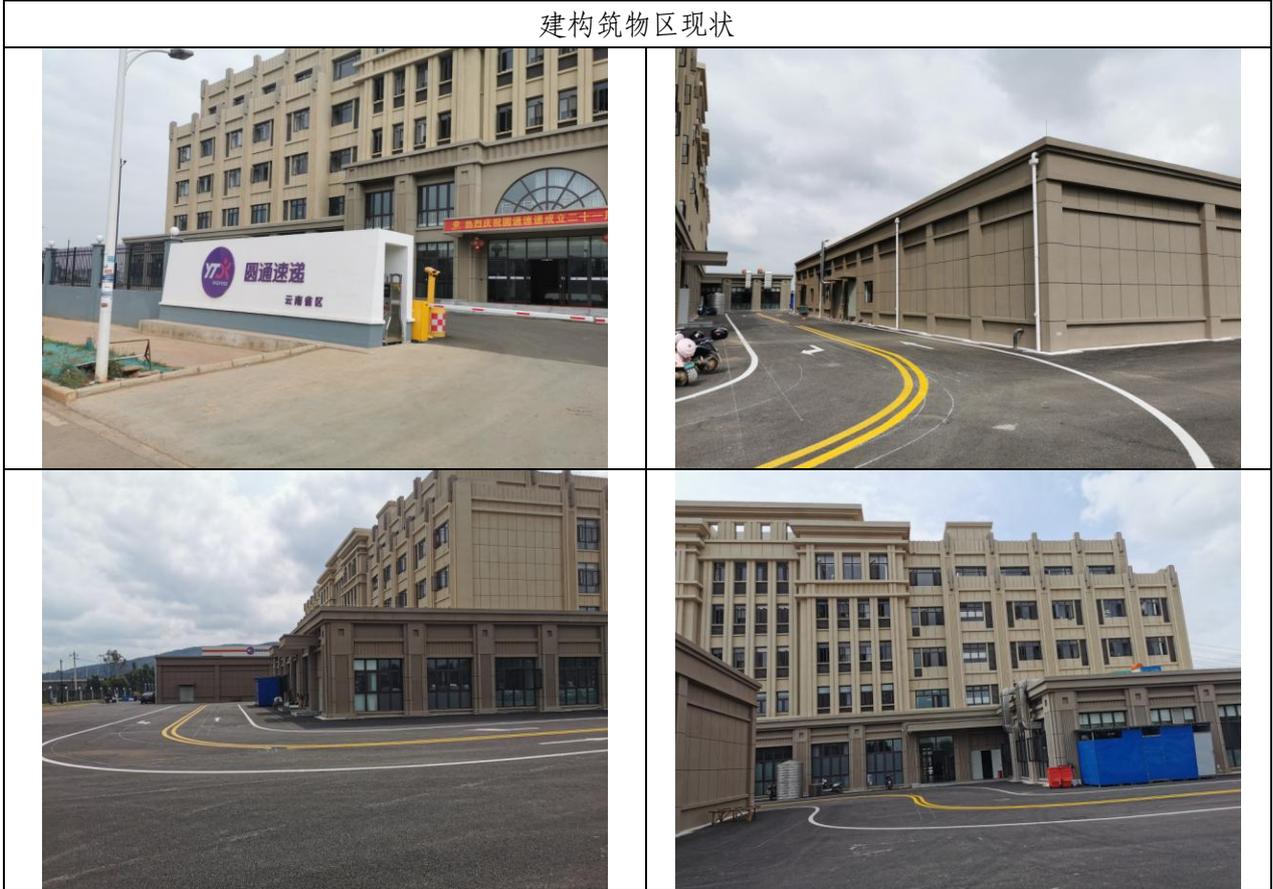
建构筑物区现状

本区域建构筑物区主要为1栋综合楼、1栋门卫、一栋联合站房，建构筑物全部为框架结构，总占地面积为0.31hm²，总建筑面积为9705.59m²。

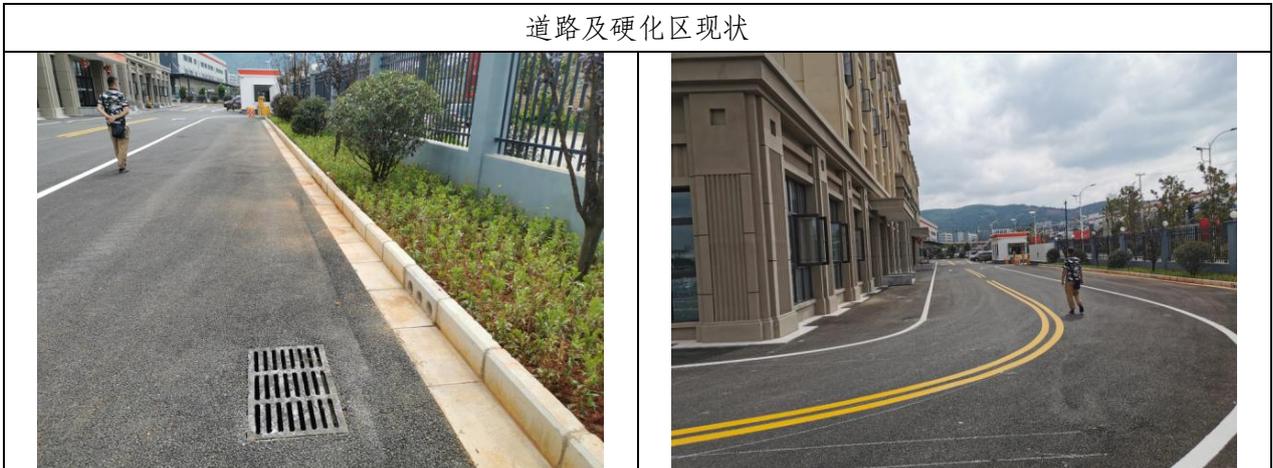
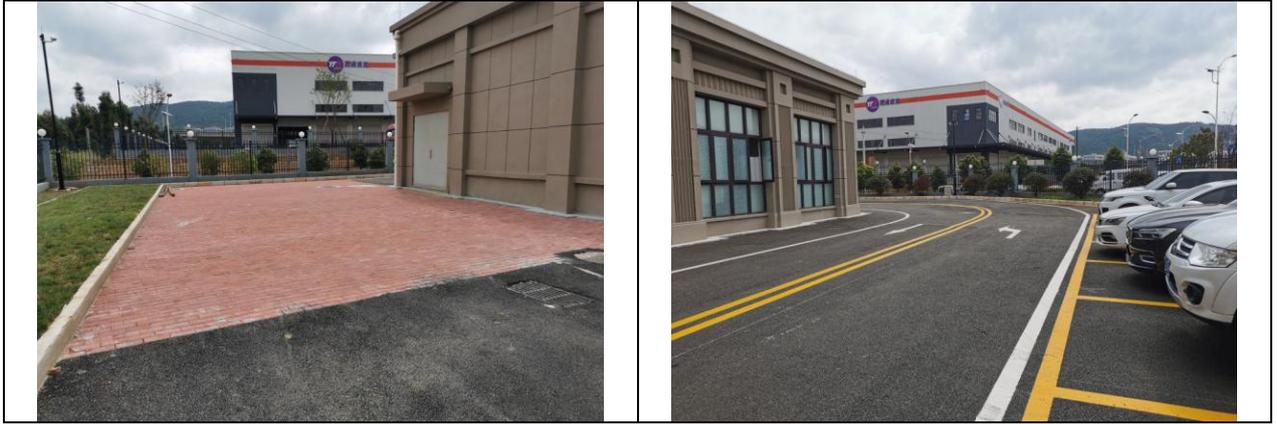
道路及硬化区现状

地块一主要道路宽度为 6m，出入口道路宽度为 9m，转弯半径为 10m，道路总长约为 280m，道路采用混凝土路面。道路总占地面积 0.17hm^2 。

硬化区主要为位于建筑物周边空地、活动场地硬化和地面停车位等。建筑物周边空地为砼硬化和透水铺砖地面。硬化地面总占地面积 0.40hm^2 。

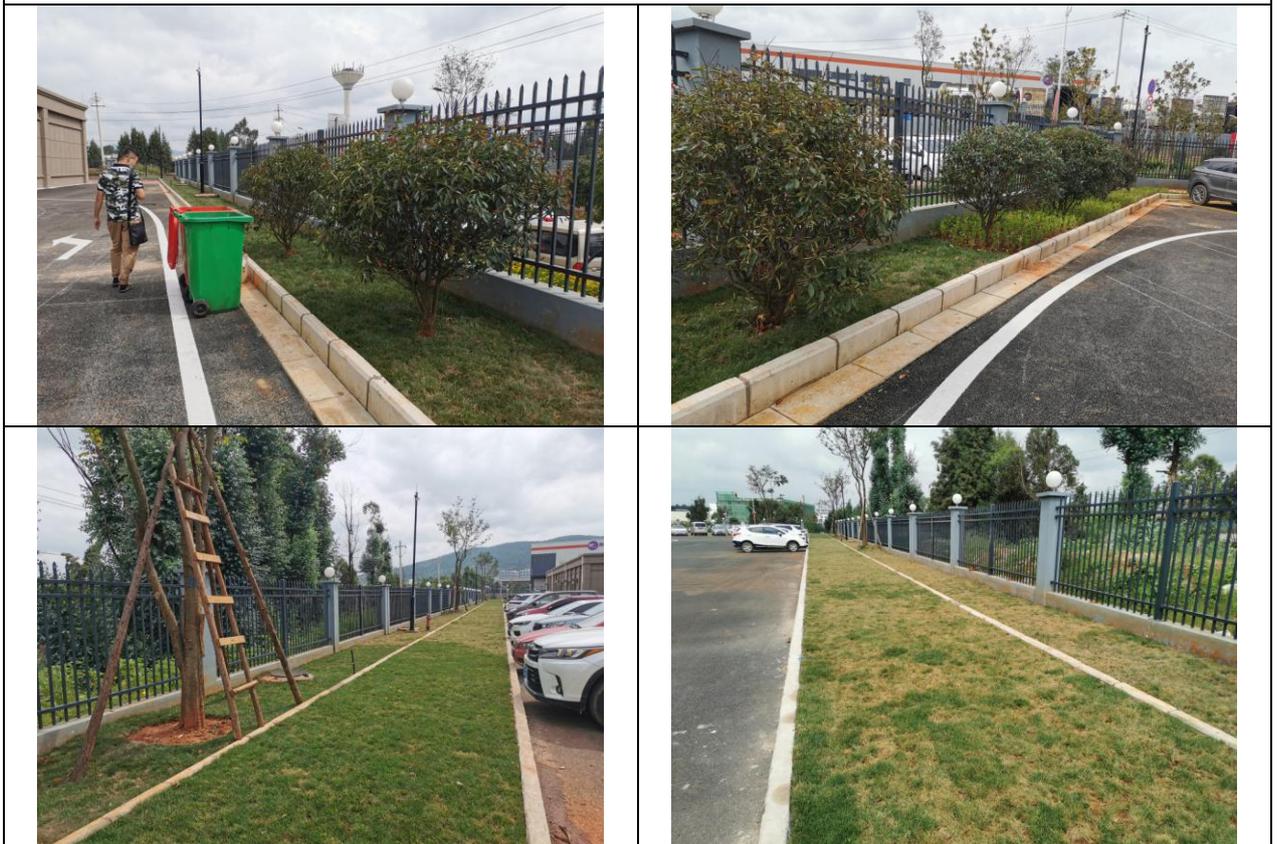
景观绿化区现状

地块一景观绿化区占地面积 0.13hm^2 ，采取乔灌草结合的绿化方式，地面景观绿化区乔灌木主要选择滇朴、紫叶李、云南牛筋木、四照花、红叶石楠、迎春柳等；地被植物主要选择麦冬等。

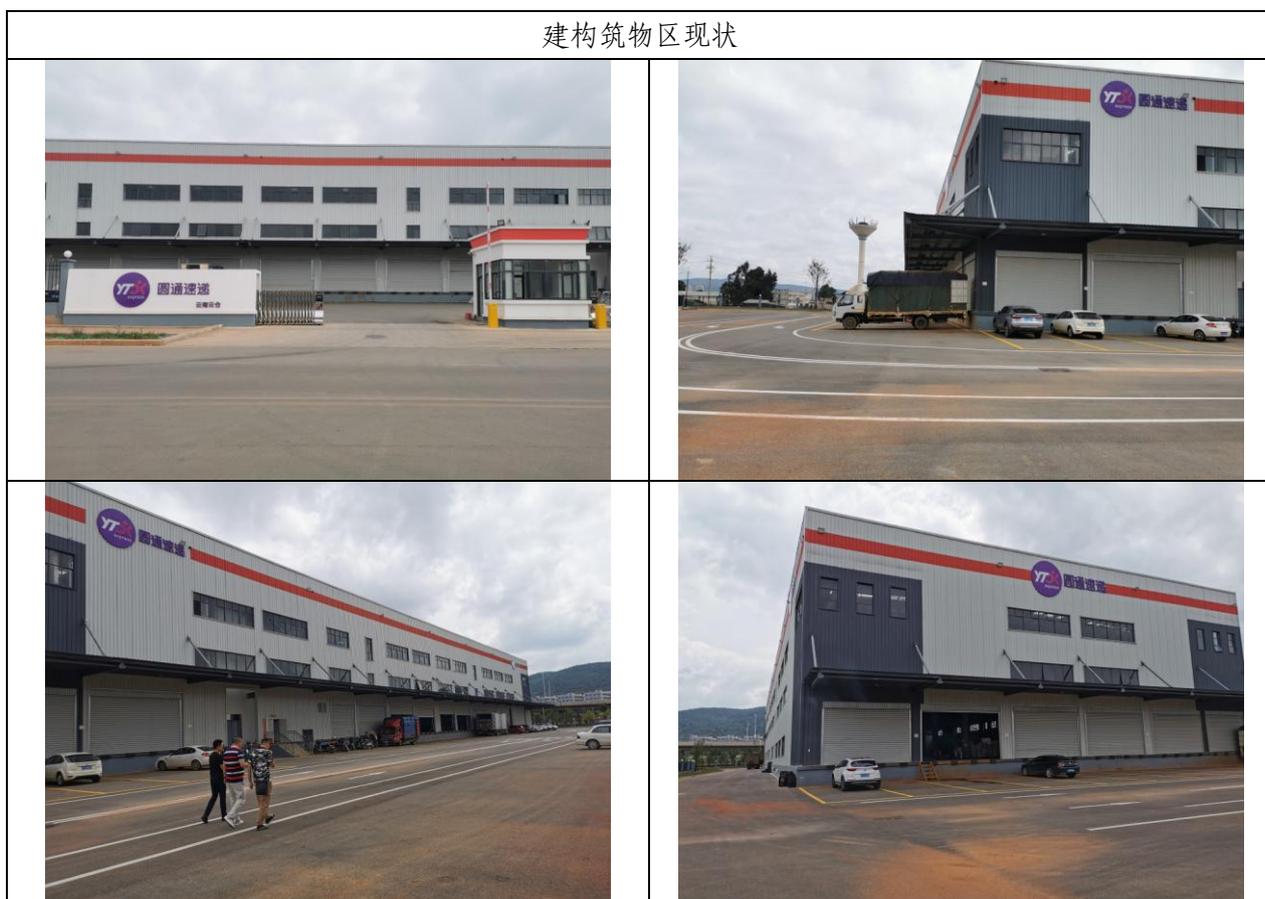
建构筑物区现状

本区域建构筑物区主要为 1 栋分拣车间、1 栋门卫，建构筑物全部为框架结构，分拣车间因工艺需求，室内外需修建 1.2m 的月台保证车辆装卸平台使用。建构筑物区总占地面积为 0.48hm²，总建筑面积为 10810.42m²。

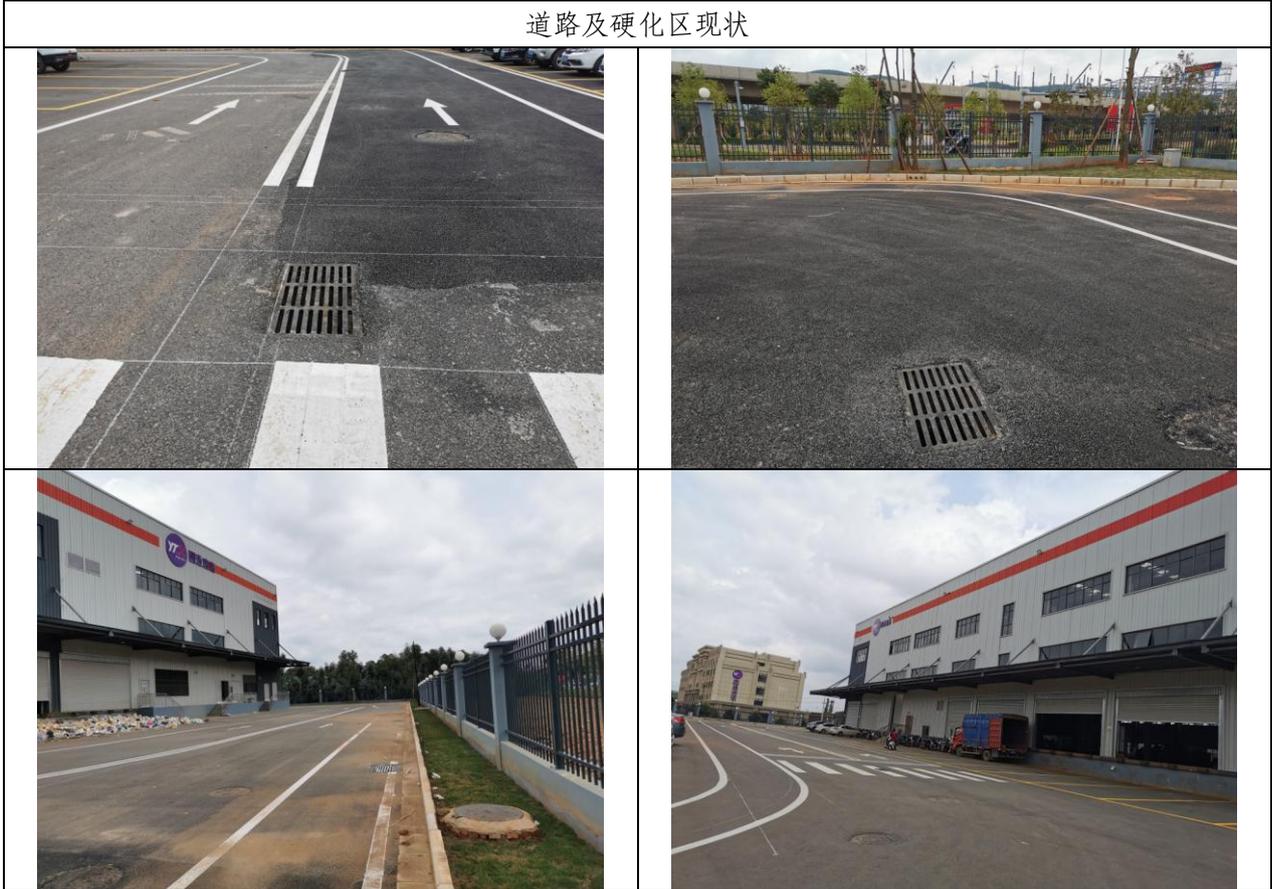
道路及硬化区现状

地块二主要道路宽度为 4-10m，出入口道路宽度为 22m，转弯半径为 15m/24m，道路总长约为 426m，道路采用混凝土路面。道路总占地面积 0.36 hm²。

硬化区主要为位于建筑物周边空地、活动场地硬化和地面停车位等。建筑物周边空地为砼硬化地面。硬化地面总占地面积 0.46hm²。

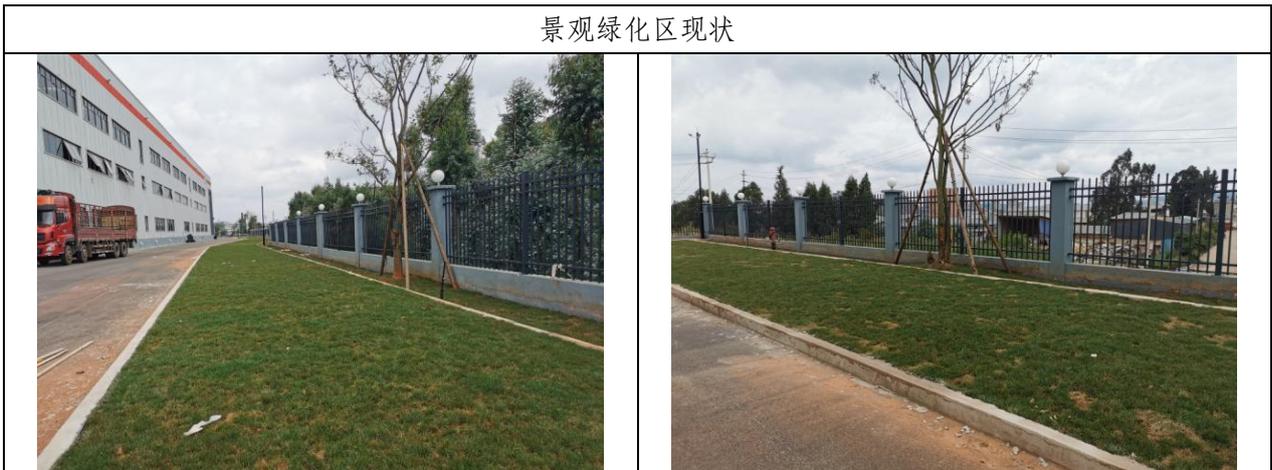
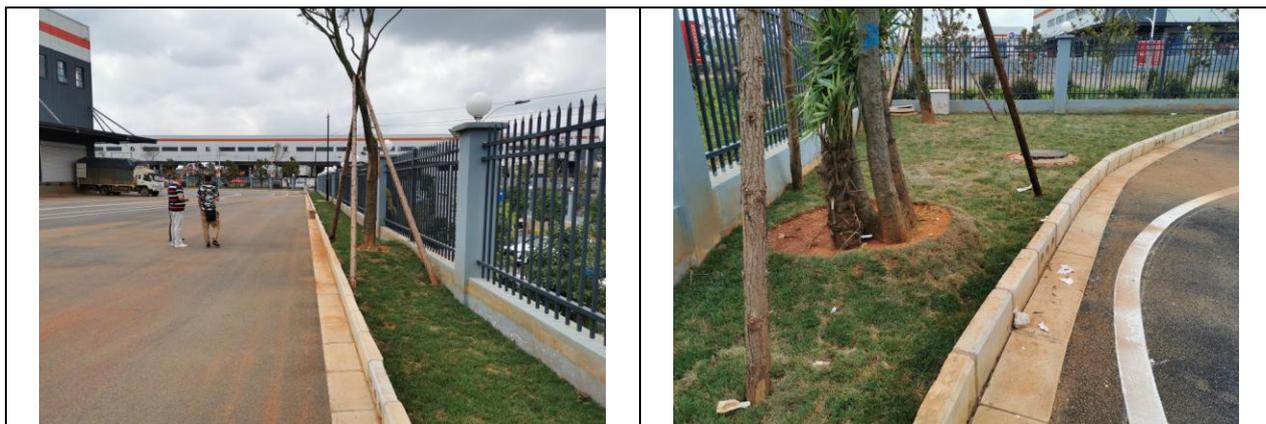
景观绿化区现状

地块二景观绿化区占地面积 0.15hm^2 ，采取乔灌草结合的绿化方式，地面景观绿化区乔灌木主要选择滇朴、紫叶李、云南牛筋木、四照花、红叶石楠、迎春柳等；地被植物主要选择麦冬等。

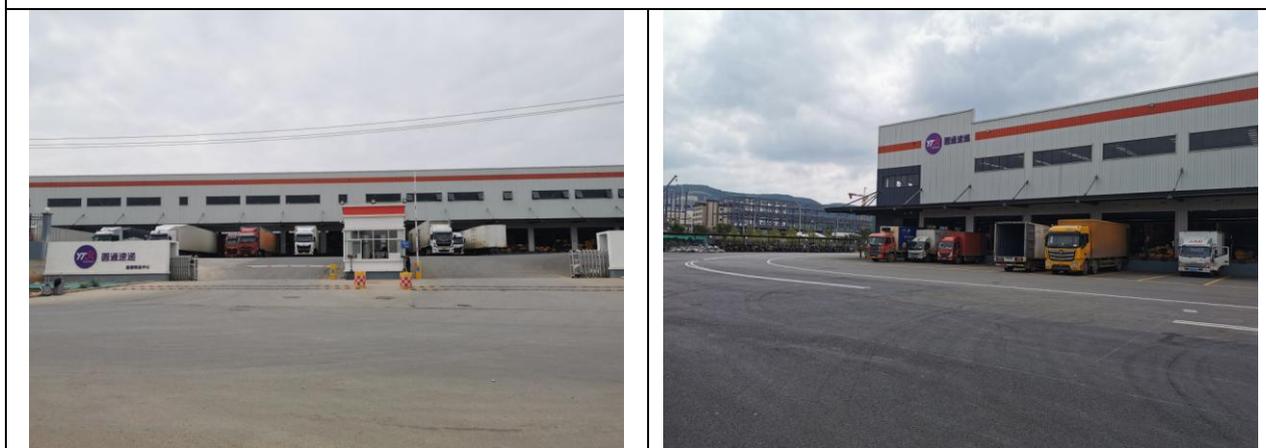
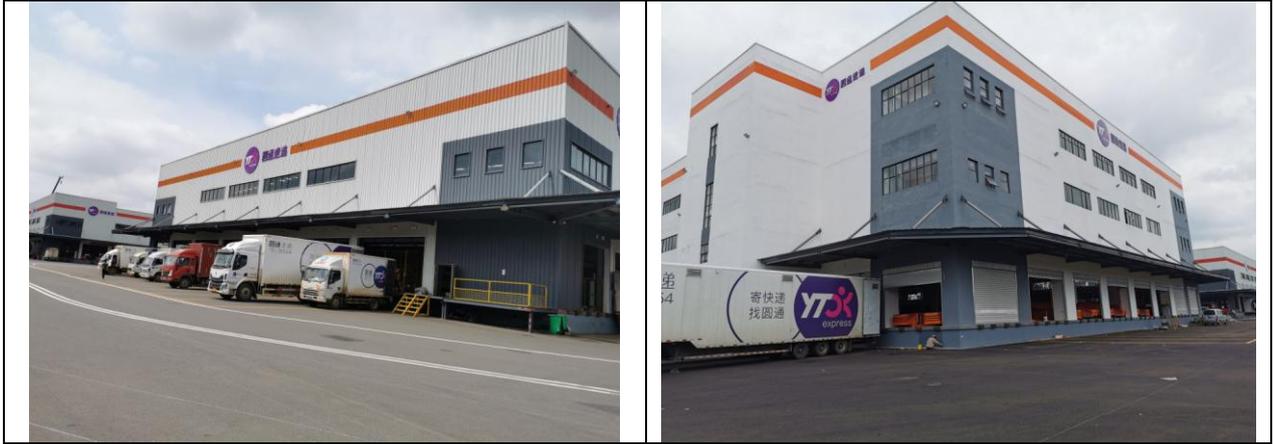
建构建筑物区现状

本区域建构建筑物区主要为 3 栋分拣车间，1 栋变配电房，一栋门卫，建构建筑物全部为框架结构，分拣车间因工艺需求，室内外需修建 1.2m 的月台保证车辆装卸平台使用。建构建筑物区总占地面积为 3.12hm²，总建筑面积为 50024.61m²。

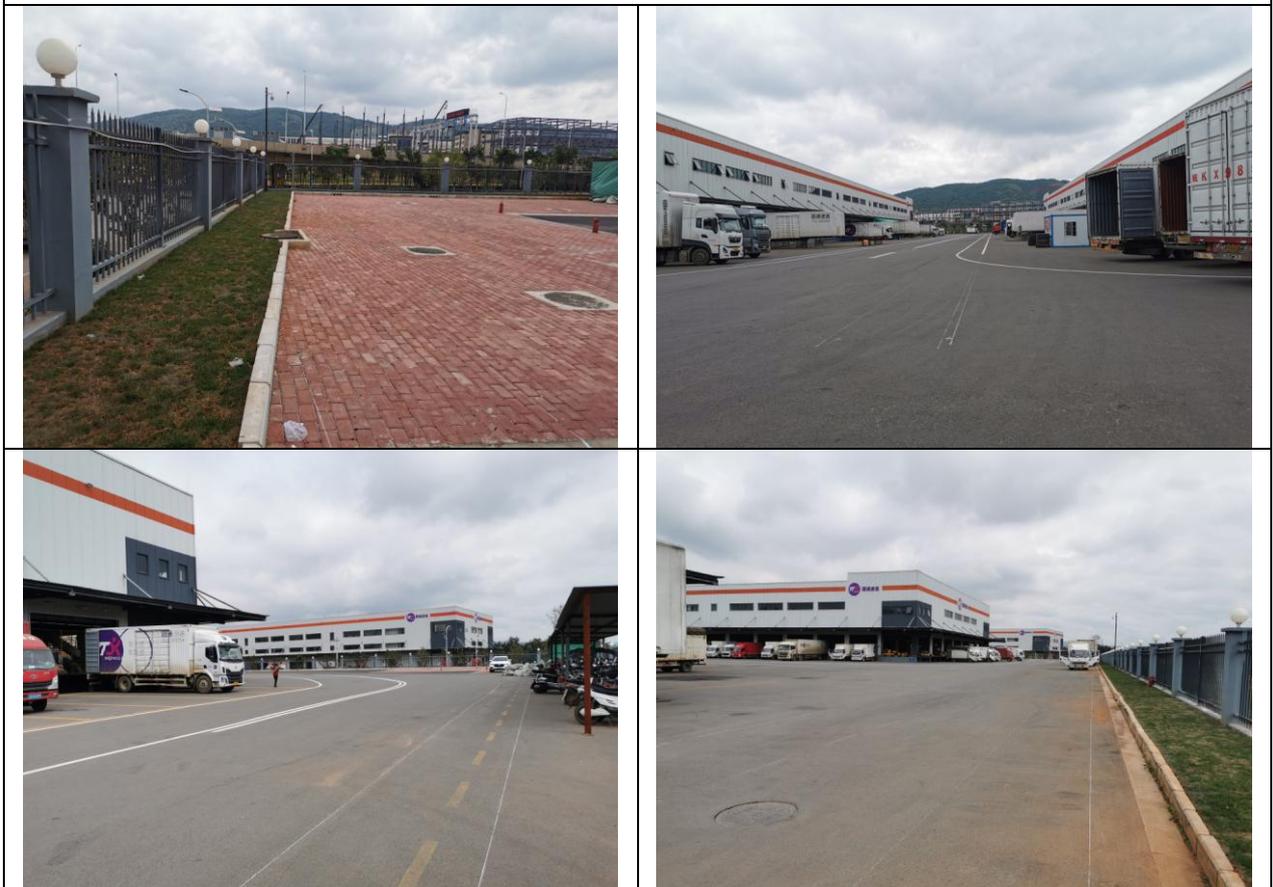
道路及硬化区现状

地块三主要道路宽度为 10m，出入口道路宽度为 22m，转弯半径为 18m，道路总长约为 1490m，道路采用混凝土路面。道路总占地面积 1.50hm²。

硬化区主要为位于建筑物周边空地、活动场地硬化和地面停车位等。建筑物周边空地为砼硬化和透水铺砖地面。硬化地面总占地面积 4.17hm²。

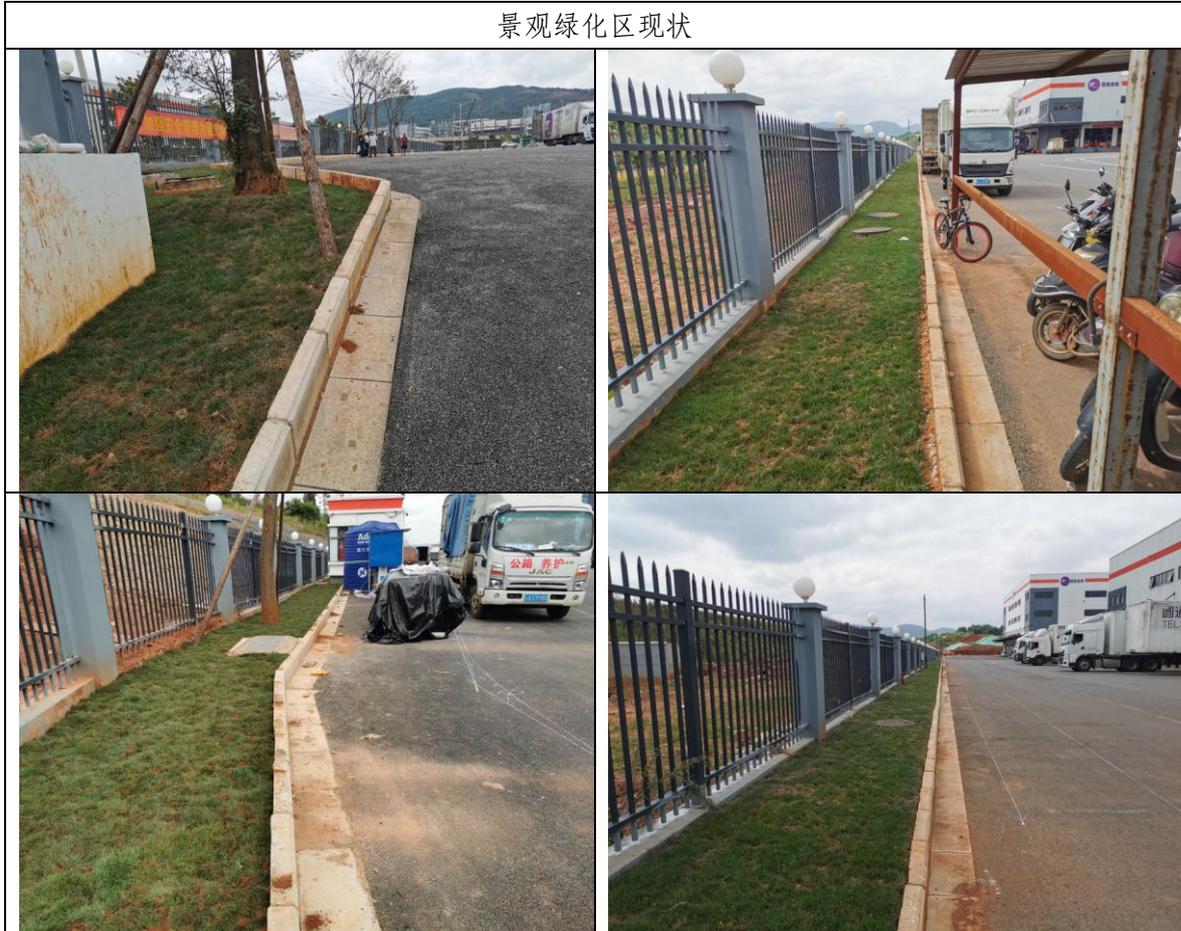
地块三景观绿化区占地面积 0.55hm^2 ，采取乔灌草结合的绿化方式，地面景观绿化区乔灌木主要选择滇朴、紫叶李、云南牛筋木、四照花、红叶石楠、迎春柳等；地被植物主要选择麦冬等。

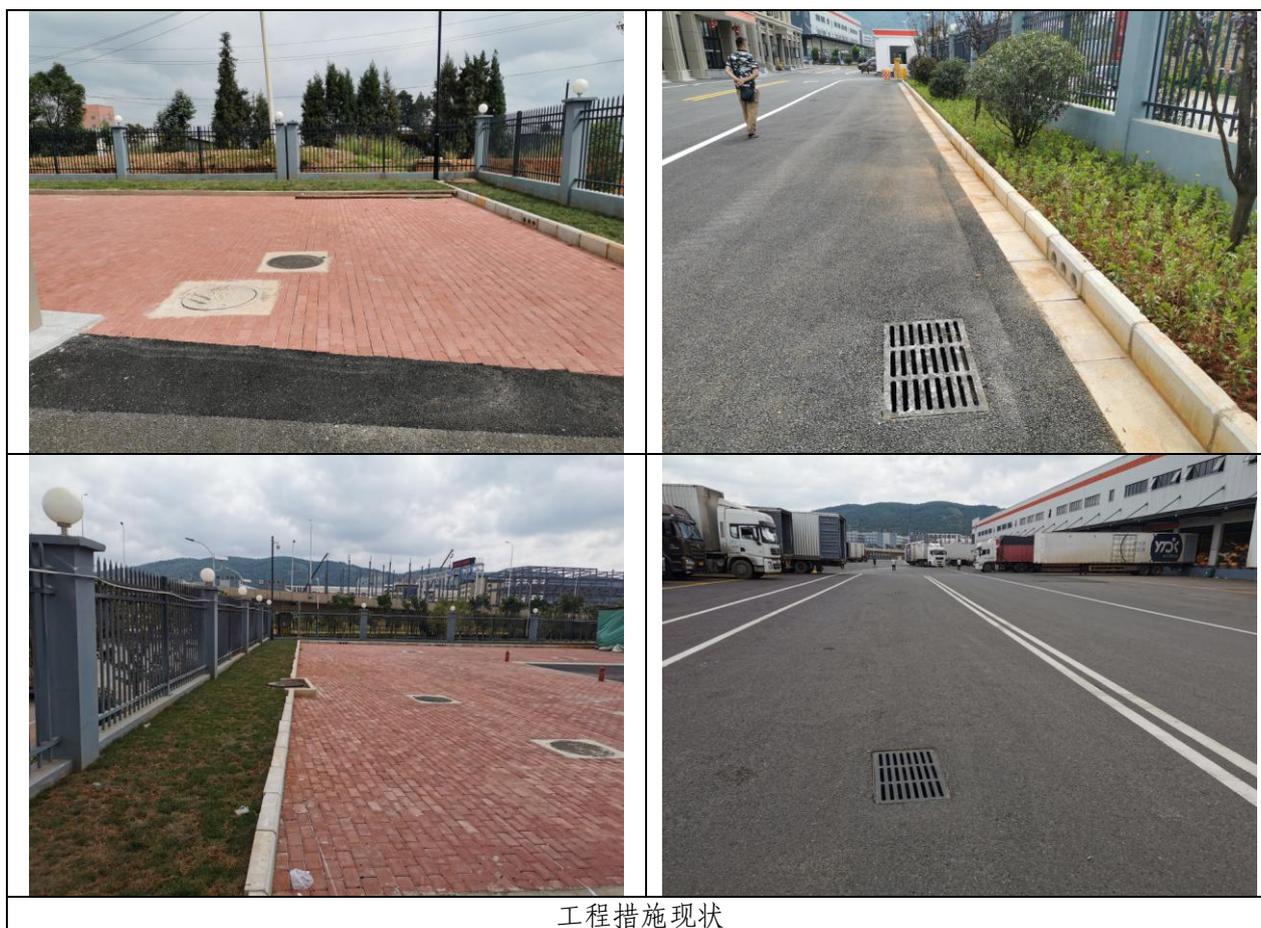
工程措施现状

1、雨水管：工程在建构筑物区四周及其道路及硬化区埋设雨水管 1550.60m，排水管采用管径 DN300pvc 管，同时设置雨水渗透沟和渗透井，将地表雨水进行自然渗透至雨水管内。

2、透水砖：工程在场地区内实施了透水砖铺砌面积 0.026hm²。

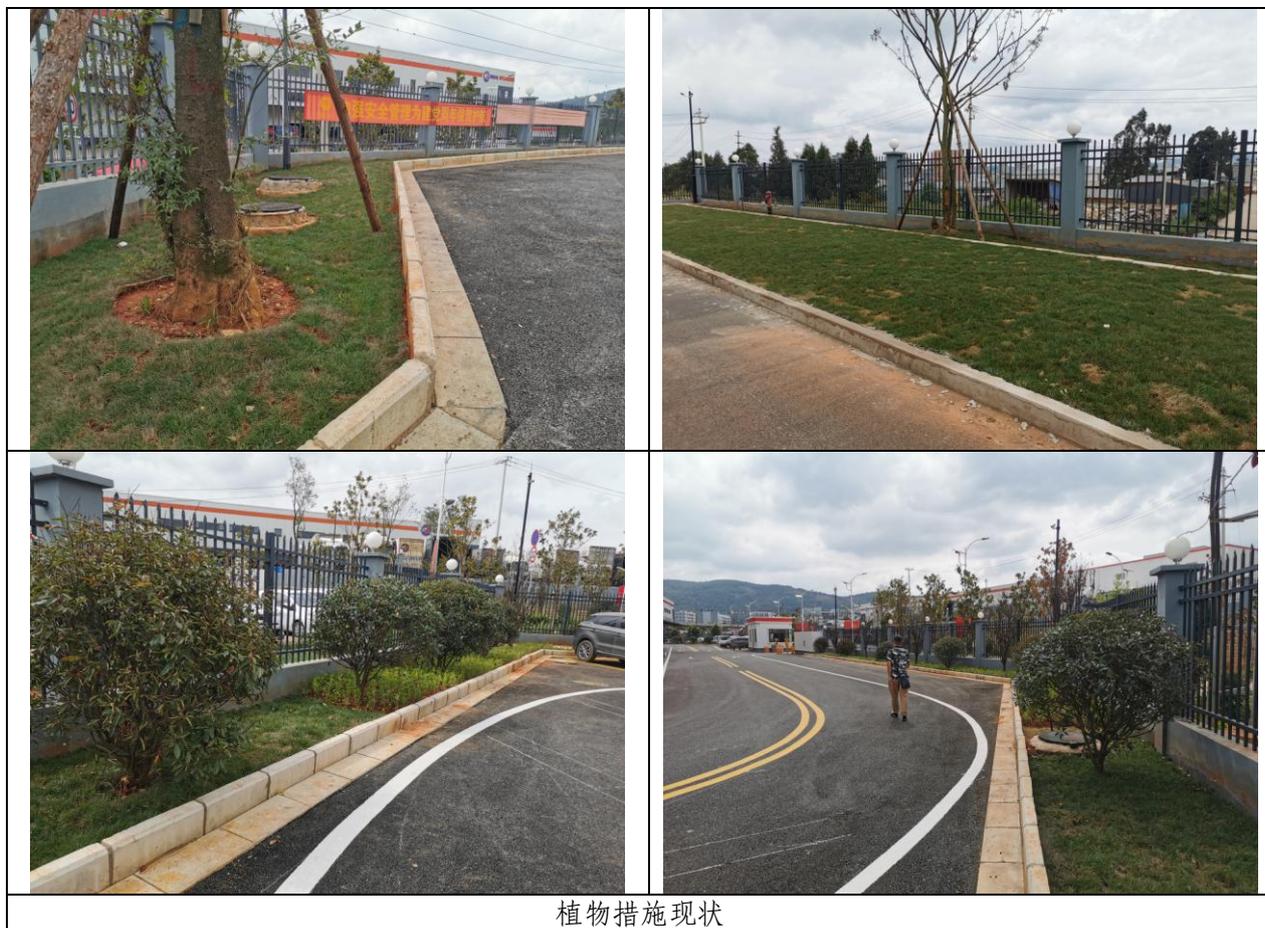
植物措施现状

地块二：景观绿化区实施了 0.15hm^2 的景观绿化，主要采取乔灌草相结合的方式绿化，地面景观绿化区乔灌木主要选择滇朴、紫叶李、云南牛筋木、四照花、红叶石楠、迎春柳等；地被植物主要选择麦冬等。

地块三：景观绿化区实施了 0.55hm^2 的景观绿化，预留用地区实施了 0.51hm^2 的撒草绿化，主要采取乔灌草相结合的方式绿化，地面景观绿化区乔灌木主要选择滇朴、紫叶李、云南牛筋木、四照花、红叶石楠、迎春柳等；地被植物主要选择麦冬等。
