国家区域性公路交通应急装备物资（云南）储备中心

# 水土保持设施验收报告

建设单位：云南省沥青油料储备保障中心

验收单位：云南山川环保科技有限公司

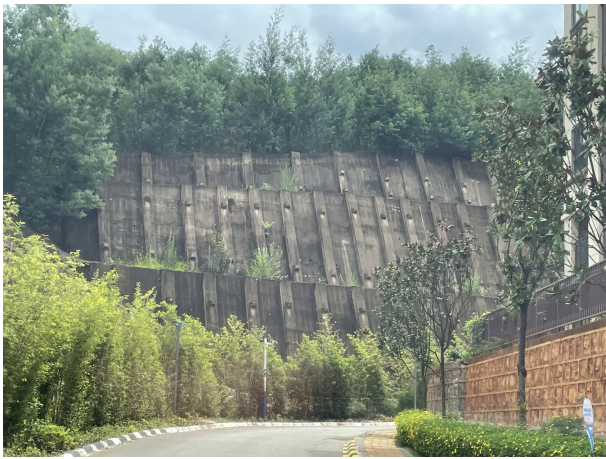
表 3-4 项目区回填土石方取土项目现状

根据《水土保持方案》及现场调查情况，本项目场地平整所需土石方来源于悦山湖花园项目土石方开挖（详见附件 9），属于土石方综合利用。悦山湖二期于 2017 年开工，目前已完成建设，水土流失已得到治理；本项目不设置取土（石、料）场，工程建设所需的建筑材料全部采取商品形式外购，取土（石、料）场水土流失防治责任属取料场主体。悦山湖花园项目区建设现状详见表 3-4。

| 取土项目建设现状 | 取土项目建设现状 |

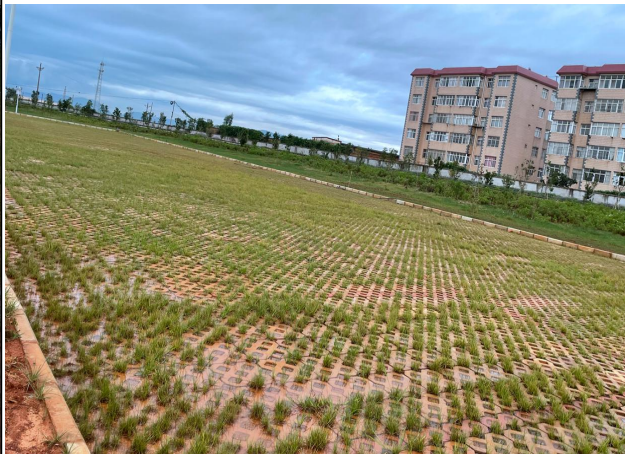
| 序号 | 防治分区 | | 措施名称 | 方案设计措施量 | 实际实施 | 变化情况 |
|---|---|---|---|---|---|---|
| 2 | | 道路广场区 | 植草砖硬化 | 0 | 0.19hm² | +0.19hm² |
| 植草砖绿化 | | | 植草砖绿化 | | | |

工程实际于 2019 年 5 月开工，2020 年 12 月完工，实际工期 19 个月。项目开工前期完成了对项目区表土剥离及堆存，后期已用于项目绿化区覆土；2020 年 6 月至 2020 年 12 月，项目区完成了植草砖铺设，项目区水土流失进一步得到了治理；项目区已实施的工程措施落实到位，布局合理，质量合格，运行情况良好，实施的水土保持工程措施具有针对性，其功能满足工程水土保持防治要求。验收组通过现场勘查，措施布局合理，现状满足水土流失防治要求。

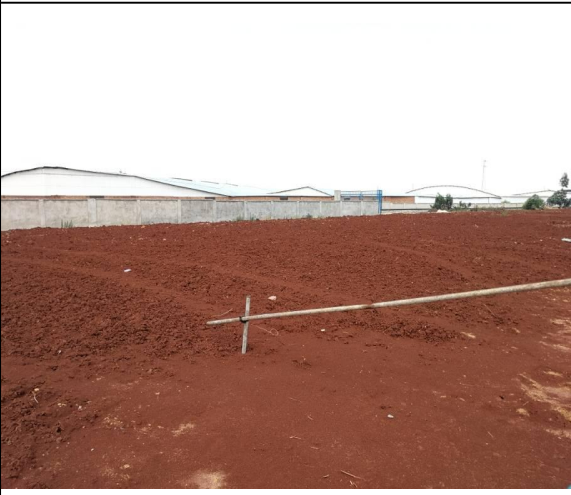
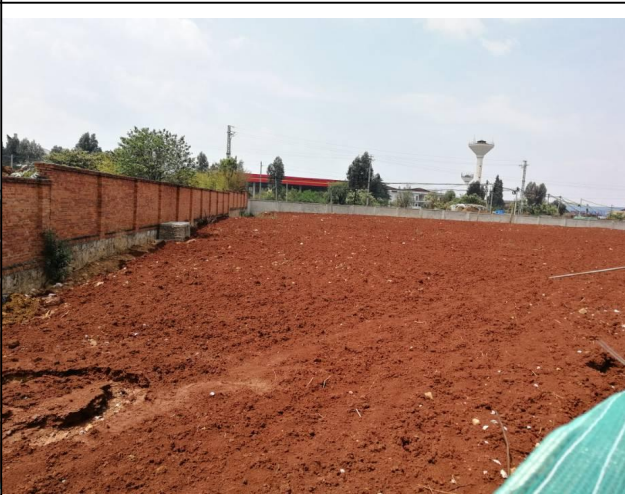
为满足合理利用表土资源，增加植物措施的成活率，项目施工过程中对  $6.85\text{hm}^2$  新征占地进行表土剥离，表土剥离  $1.40$  万  $\text{m}^3$ 。现已用于项目绿化区表土回覆。

| 序号 | 防治分区 | | 措施名称 | 方案设计措施量 | 实际实施 | 变化情况 |
|---|---|---|---|---|---|---|
| 表土堆存 | | | 表土堆存 | | | |

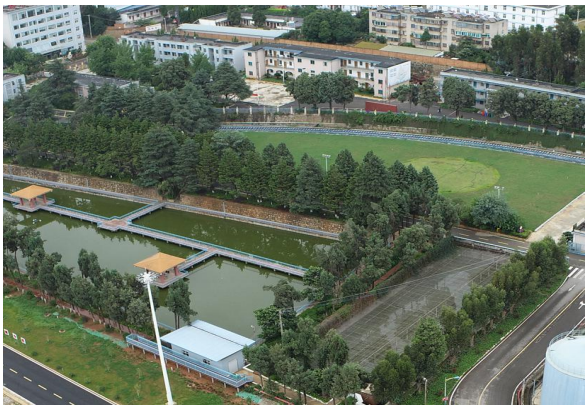
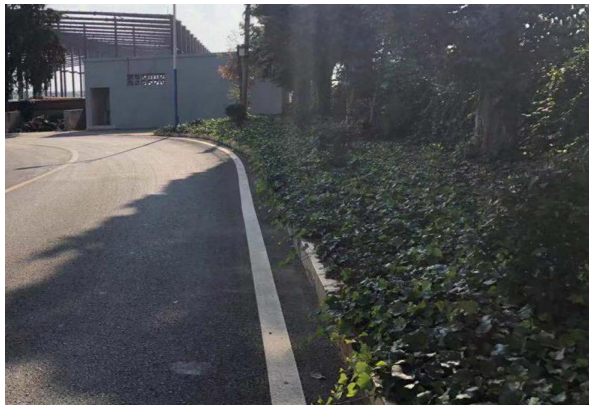
| 序号 | 防治分区 | 措施名称 | 设计措施量<br>hm <sup>2</sup> | 实际实施<br>措施量<br>hm <sup>2</sup> | 变化情况<br>hm <sup>2</sup> |
|---|---|---|---|---|---|
| 2 | 新建区 | 景观绿化 | 0.44 | 2.25 | +1.81 |
| 不扰动区 | | 不扰动区 | | | |

工程实际于 2019 年 5 月开工，2020 年 12 月完工，实际工期 19 个月。2020 年 6 月对项目绿化区开始实施绿化措施，2020 年 12 月完成绿化措施的实施。项目验收范围内水土保持植物措施均已实施，工程实施的植物措施落实到位，布局合理，质量合格，运行良好，实施的水土保持植物措施具有针对性，其功能满足工程水土保持防治要求。验收组通过现场勘查，植被长势较好，布局合理，满足现状水土流失防治要求。

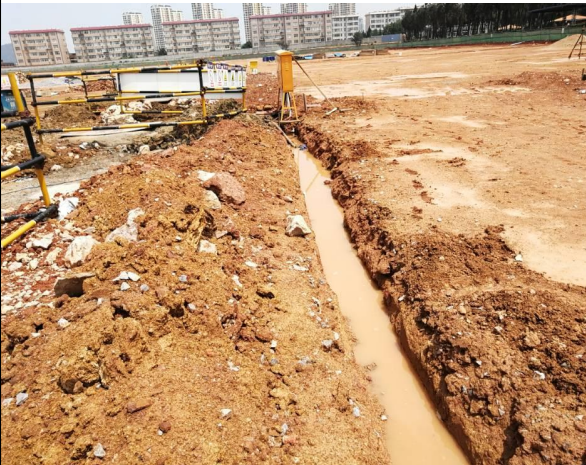
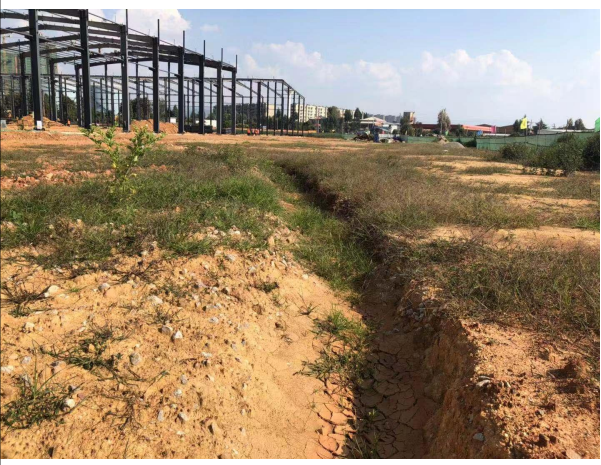
| 序号 | 防治分区 | 措施名称 | 设计措施量 | 实际实施措施量 | 变化量 | 变化原因 |
|---|---|---|---|---|---|---|
| 临时排水沟 | | | 临时排水沟 | | | |

工程实际于2019年5月开工，2020年12月完工，实际工期19个月。项目在建设过程中未发生水土保持变更，施工单位严格按照水土保持方案设计布设水土保持临时措施。因此工程实际实施临时措施与《水土保持方案》基本一致。
