曲靖力安智慧物流服务中心项目
水土保持方案报告表

曲靖力安智慧物流服务中心项目水土保持方案报告表

分区防治措施总体布置图 (含监测点位)

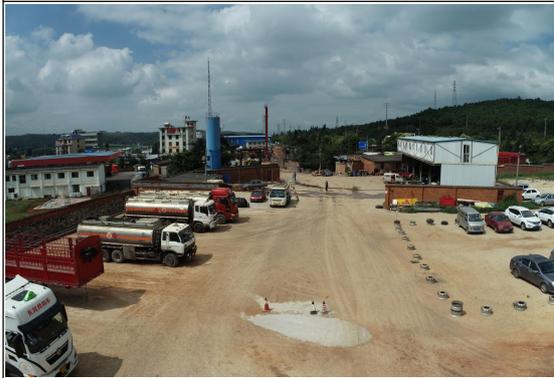
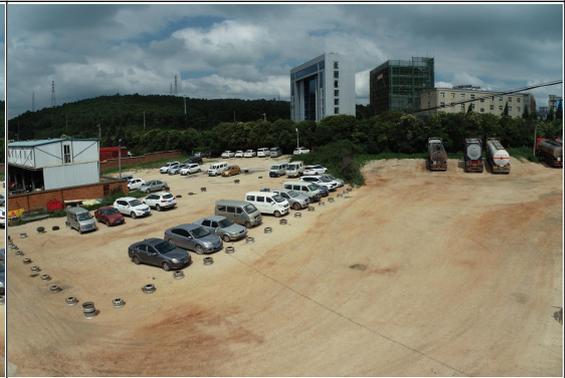
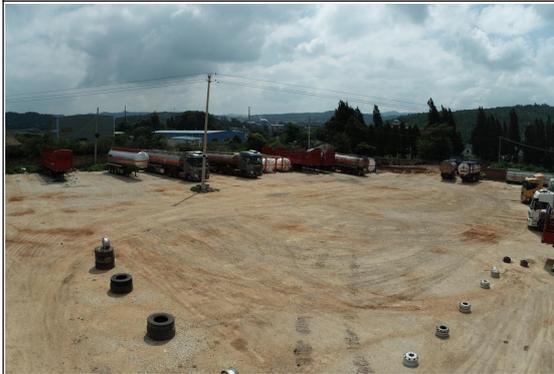
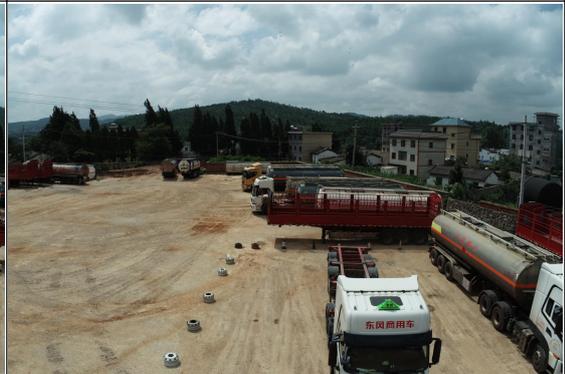
停车场现状：砂石铺垫

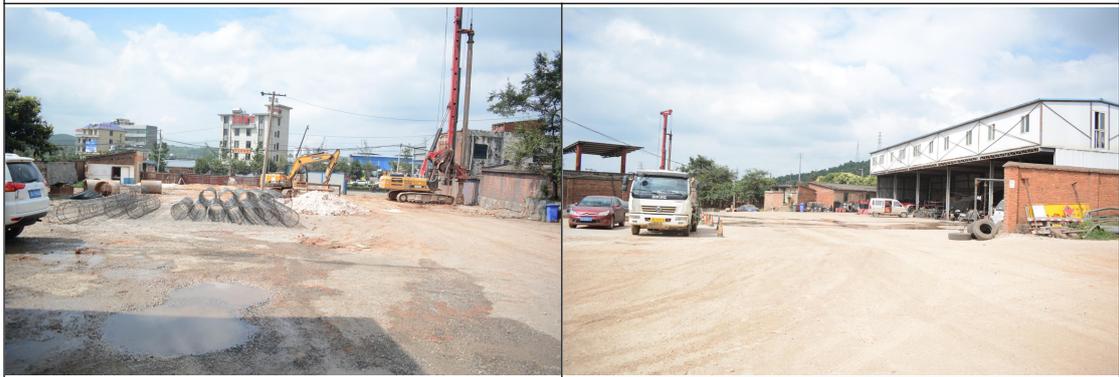
综合办公楼建设现状：进行桩基础建设

道路及广场现状：混凝土路面

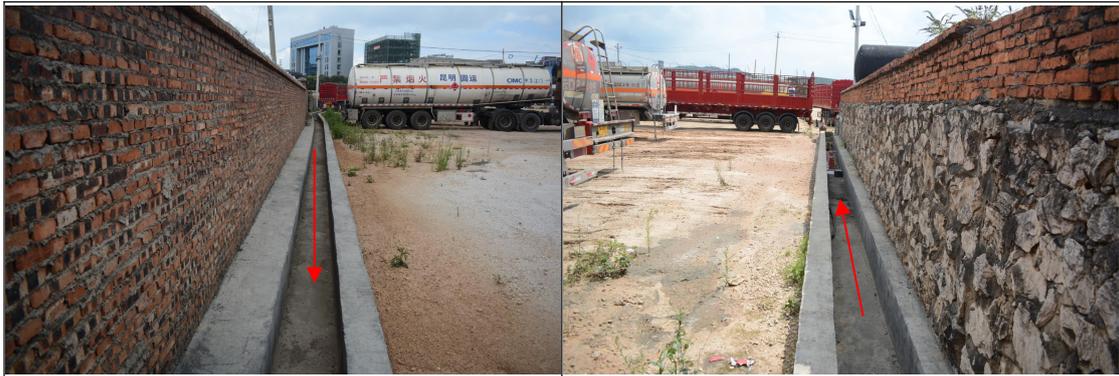
项目区排水沟现状

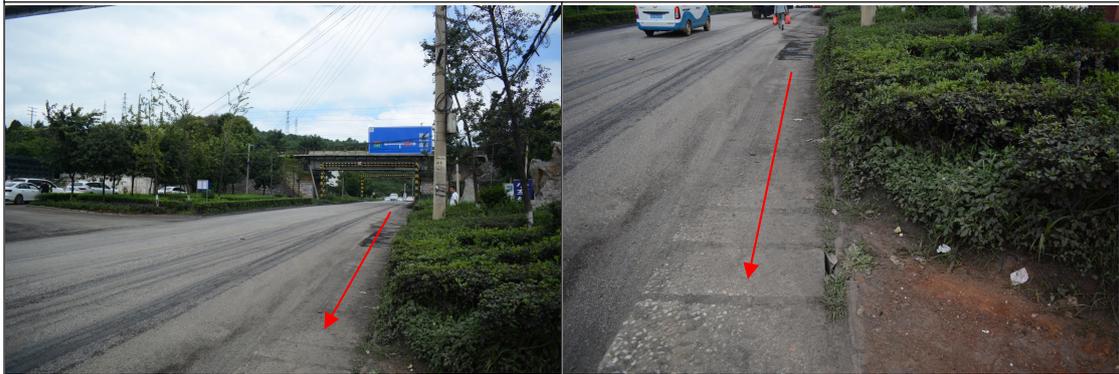
出入口衔接 326 国道现状：沥青路面

326 国道旁排水沟现状

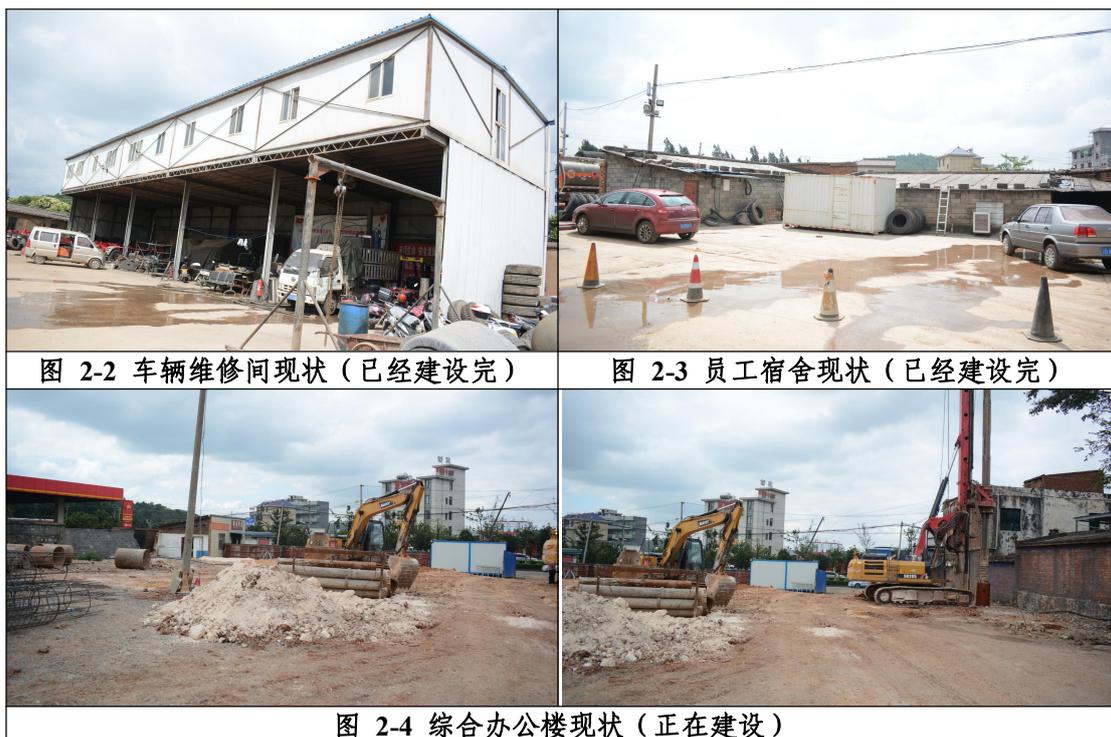
建构筑物区仅有南侧出入口旁的综合办公楼正在建设，该区域产生存在水土流失，水土流失强度为中度；其余的建构筑物都已经建设完工被建筑覆盖，该区水土流失强度为微度；建构筑物区总体水土流失强度为轻度。详见下图。

图 2-2 车辆维修间现状（已经建设完）

图 2-3 员工宿舍现状（已经建设完）

图 2-4 综合办公楼现状（正在建设）

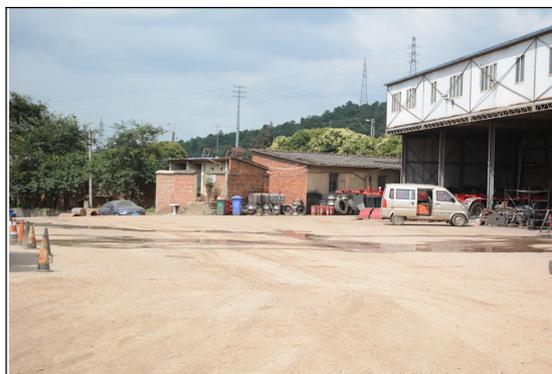
图 2-5 项目硬化现状（已经建设完）

道路及广场区仅项目区东南侧还没有场坪完，水土流失强度呈中度，其余部分被混凝土硬化及砂石覆盖，且还布置了排水沟有效排放该区积水，不存在水土流失。道路及广场区总体上水土流失强度呈轻度。详见下图。

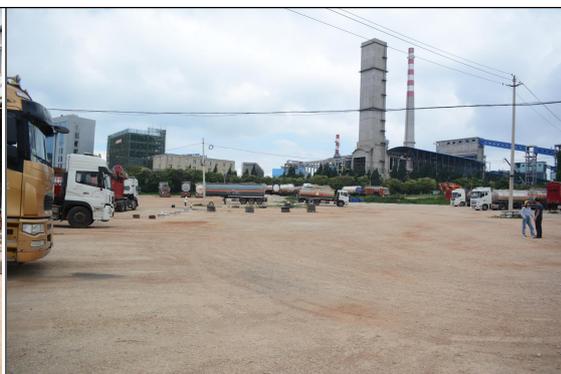
图 2-6 停车场现状（已经建设完）

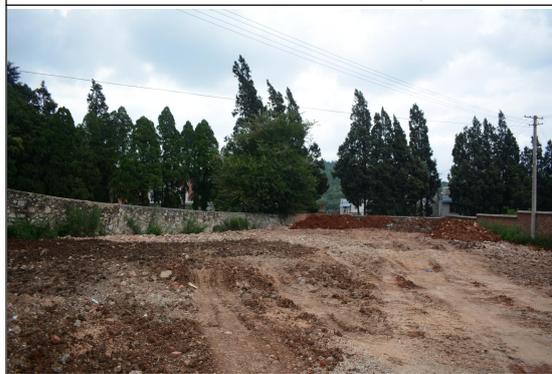
图 2-7 项目区东南侧平整现状（正在建设）

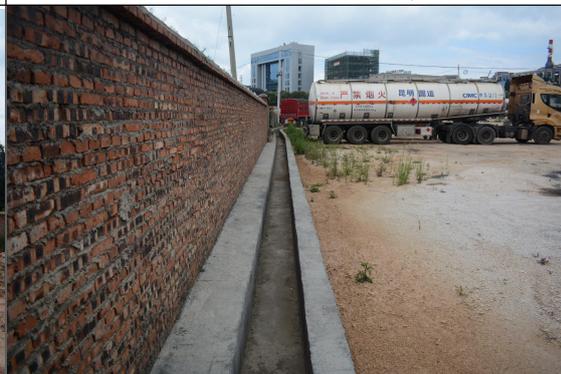
图 2-8 项目区排水沟（已经建设完）

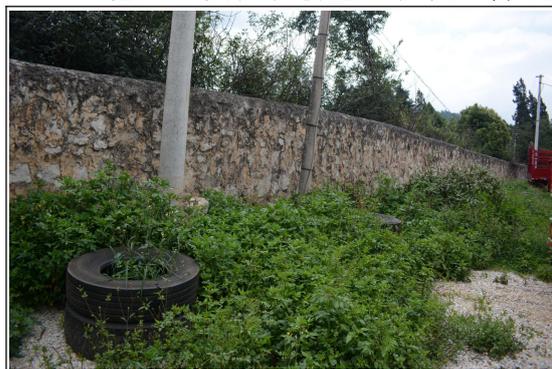
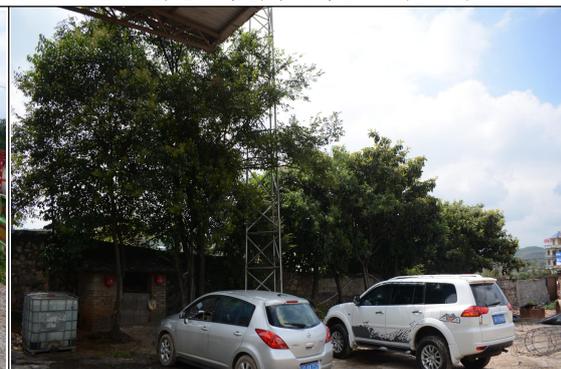
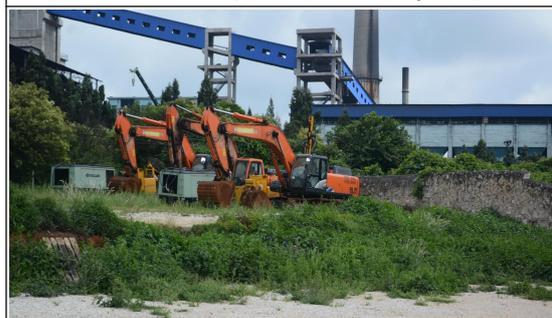
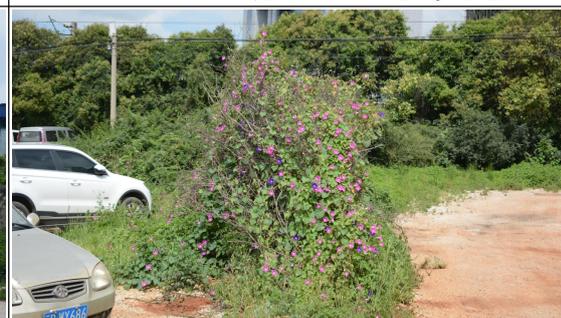
绿化区已被植物覆盖，植被长势良好，水土流失强度为微度。详见下图。

图 2-9 东侧绿化现状（已经建设完）

图 2-10 南侧绿化现状（已经建设完）

图 2-11 北侧绿化现状（已经建设完）

图 2-12 西侧绿化现状（已经建设完）

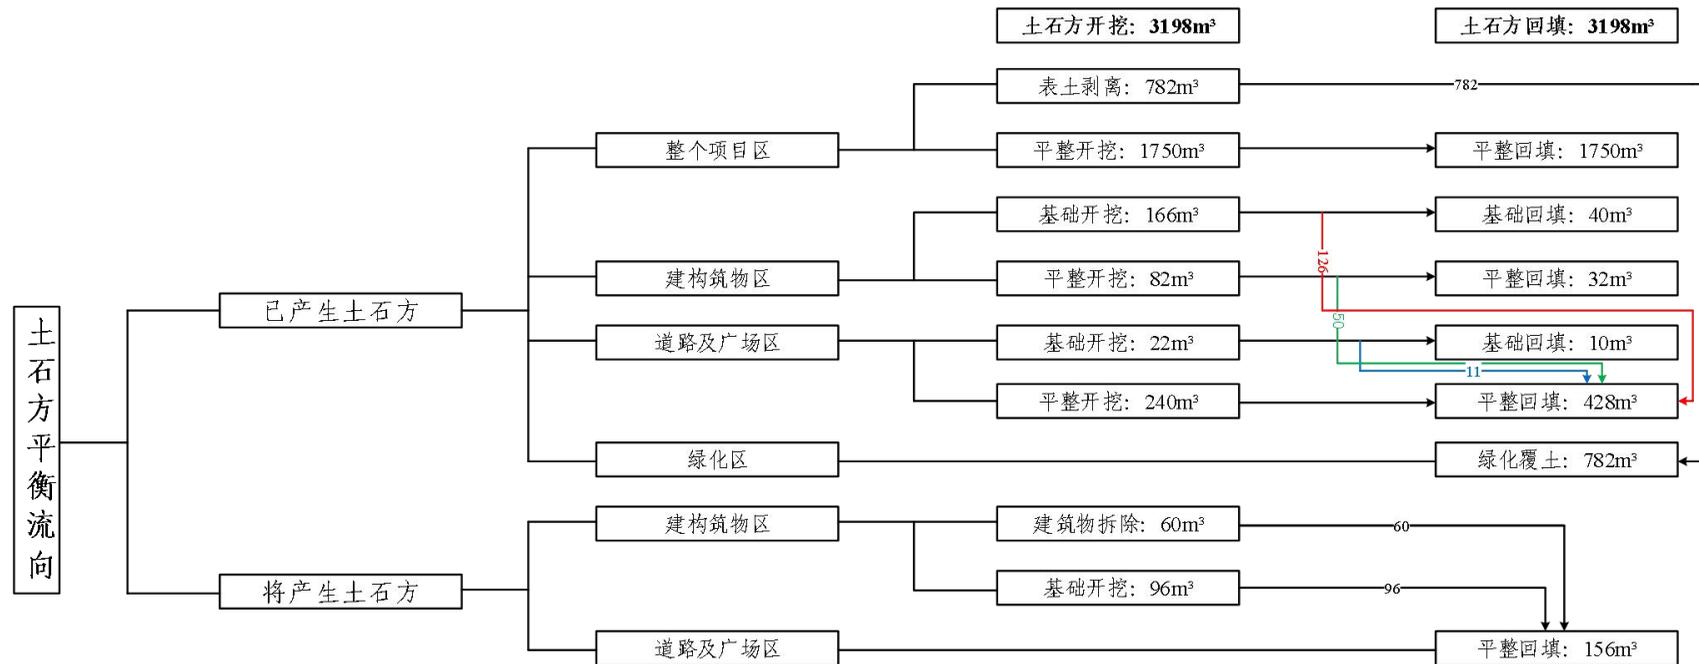
图 2-2 工程土石方平衡及流向图

分区	开挖				小计	回填				调入		调出		借方		弃方	
		表土收集	平整开挖	基础开挖	建筑物拆除		平整回填	基础回填	绿化覆土	小计	数量	来源	数量	去向	数量	来源	数量	去向
已产生土石方	整个项目区	782	1750			2532	1750			1750			782	绿化区				
	建构筑物区		82	166		248	32	40		72			176	道路及广场区				
	道路及广场区		240	22		262	428	10		438	176	建构筑物区						
	绿化区								782	782	782	整个项目区						
	小计	782	2072	188		3042	2210	50	782	3042	958		958					
将产生土石方	建构筑物区			96	60	156							156	道路及广场区				
	道路及广场区						156			156	156	建构筑物区						
	小计			96	60	156	156			156	156		156					
总计		782	2072	284	60	3198	2366	50	782	3198	1114		1114

本项目建设过程中土石方开挖 3198m³（其中表土收集 782m³，场地平整开挖 2072m³，基础开挖 284m³，建筑物拆除 60m³）；土石方回填 3198m³（其中绿化覆土 782m³，场地平整回填 2366m³，基础回填 50m³）。建筑土石均质性和密实度较好，建设单位将建筑土石进行粉碎（粒径小于 2cm）后回填，全部运至项目区东南侧的道路及广场区平整回填。项目建设过程中土石方量挖填平衡，无永久弃渣产生。

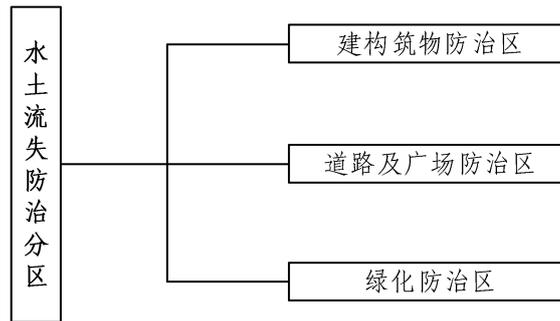
图 5-1 水土流失防治分区框图

水土流失防治分区	分区
	建构筑物防治区
	道路及广场防治区
	绿化防治区

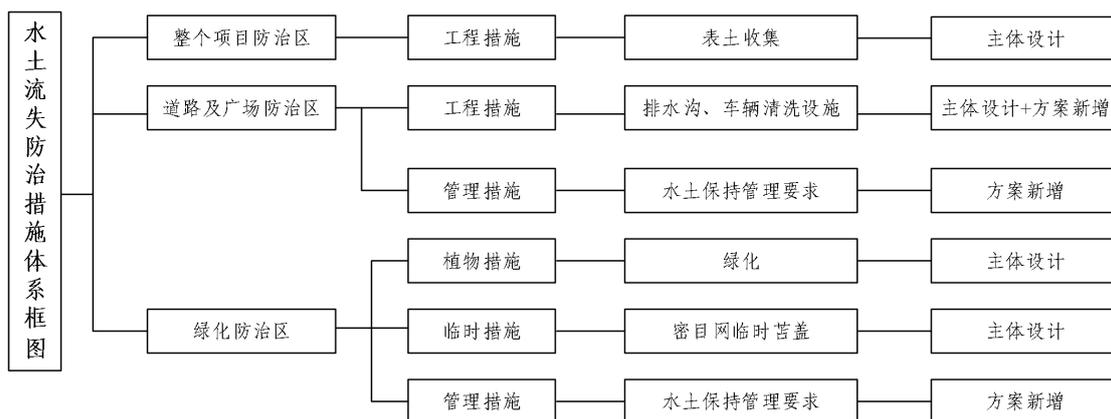
图 5-2 水土流失防治措施体系框图

防治分区	措施类型	措施名称	备注
整个项目防治区	工程措施	表土收集	主体设计
道路及硬化防治区	工程措施	排水沟、车辆清洗设施	主体设计+方案新增
	管理措施	水土保持管理要求	方案新增
绿化区防治区	植物措施	绿化	主体设计
	临时措施	临时苫盖	主体设计
	管理措施	水土保持管理要求	方案新增

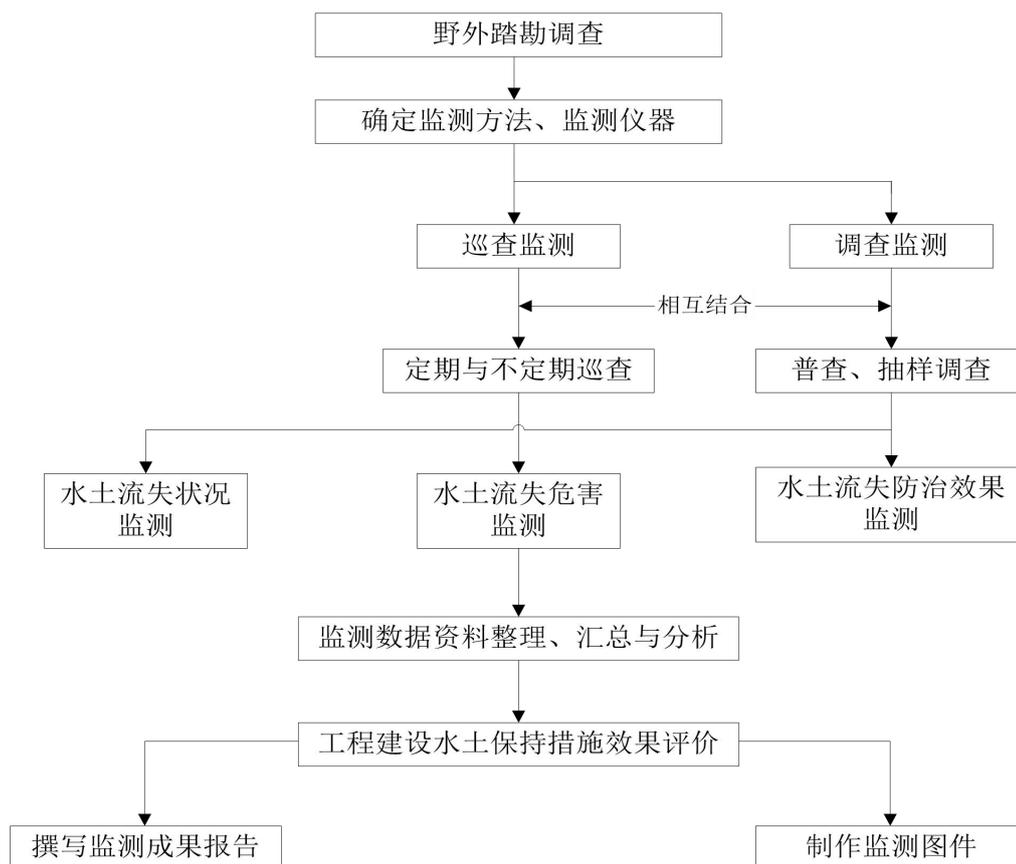
图 6-1 监测程序图

实施监测程序分为前期准备、监测实施及监测成果分析评价 3 个阶段，本工程监测主要以巡查和调查为主。具体监测程序详见下图。

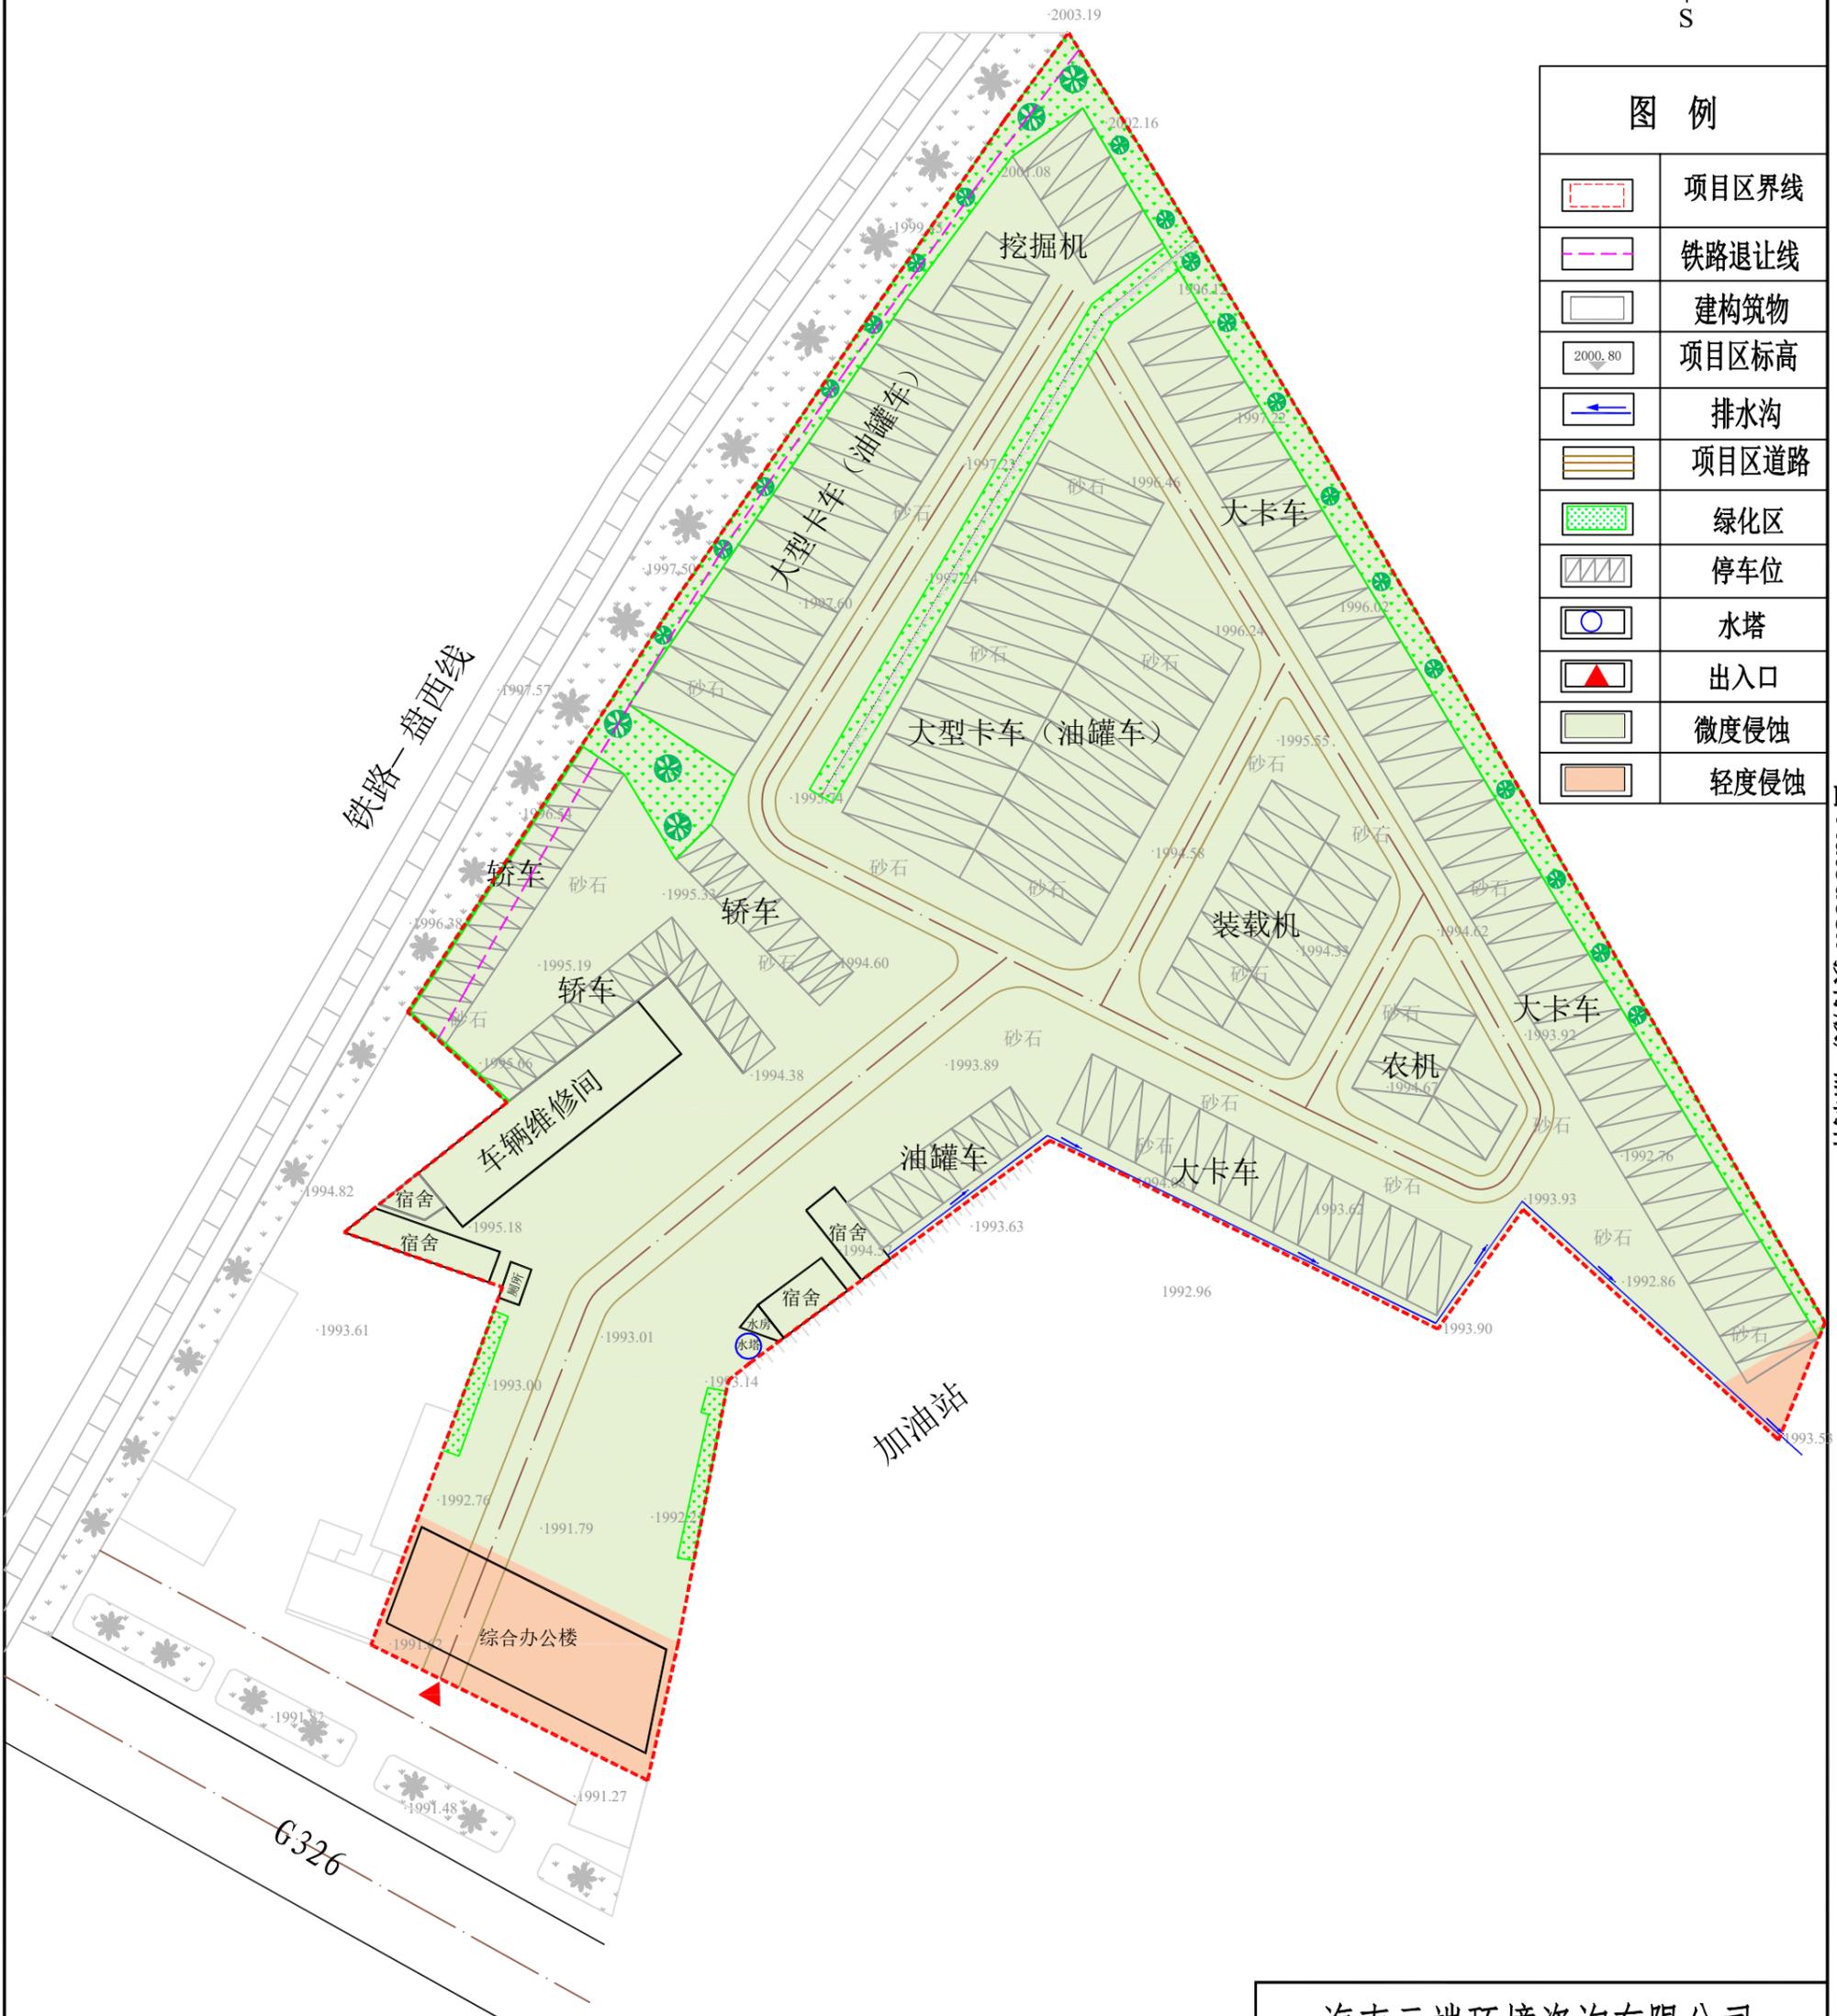
项目分区	现场情况	面积	土壤侵蚀模数	平均土壤侵蚀模数
		hm ²	t/(km ² ·a)	t/(km ² ·a)
建构筑物区	基本被建筑物覆盖, 部分裸露	0.13	700	761.19
道路及广场区	混凝土硬化及碎石覆盖	1.88	800	
绿化区	植物覆盖, 长势良好	0.18	400	
合计		2.19

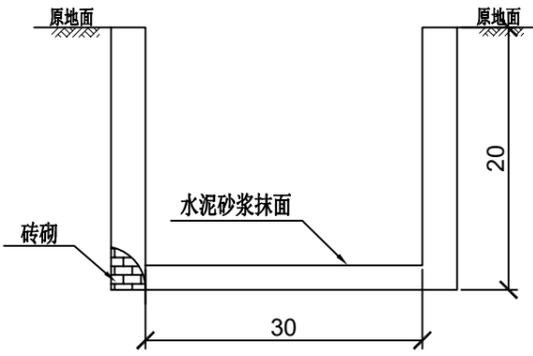
排水沟典型断面图

排水沟设计采用矩形断面, 过水断面尺寸为底宽0.30m, 深0.20m; 排水沟采用M7.5砖砌, 砖厚度5.3cm; 过水面采用M7.5水泥砂浆抹面, 厚2cm。

道路及广场区：排水沟 92m。土石方开挖 55m³，M7.5 砖砌石 11.04m³，M7.5 水泥砂浆抹面 82.80m²；

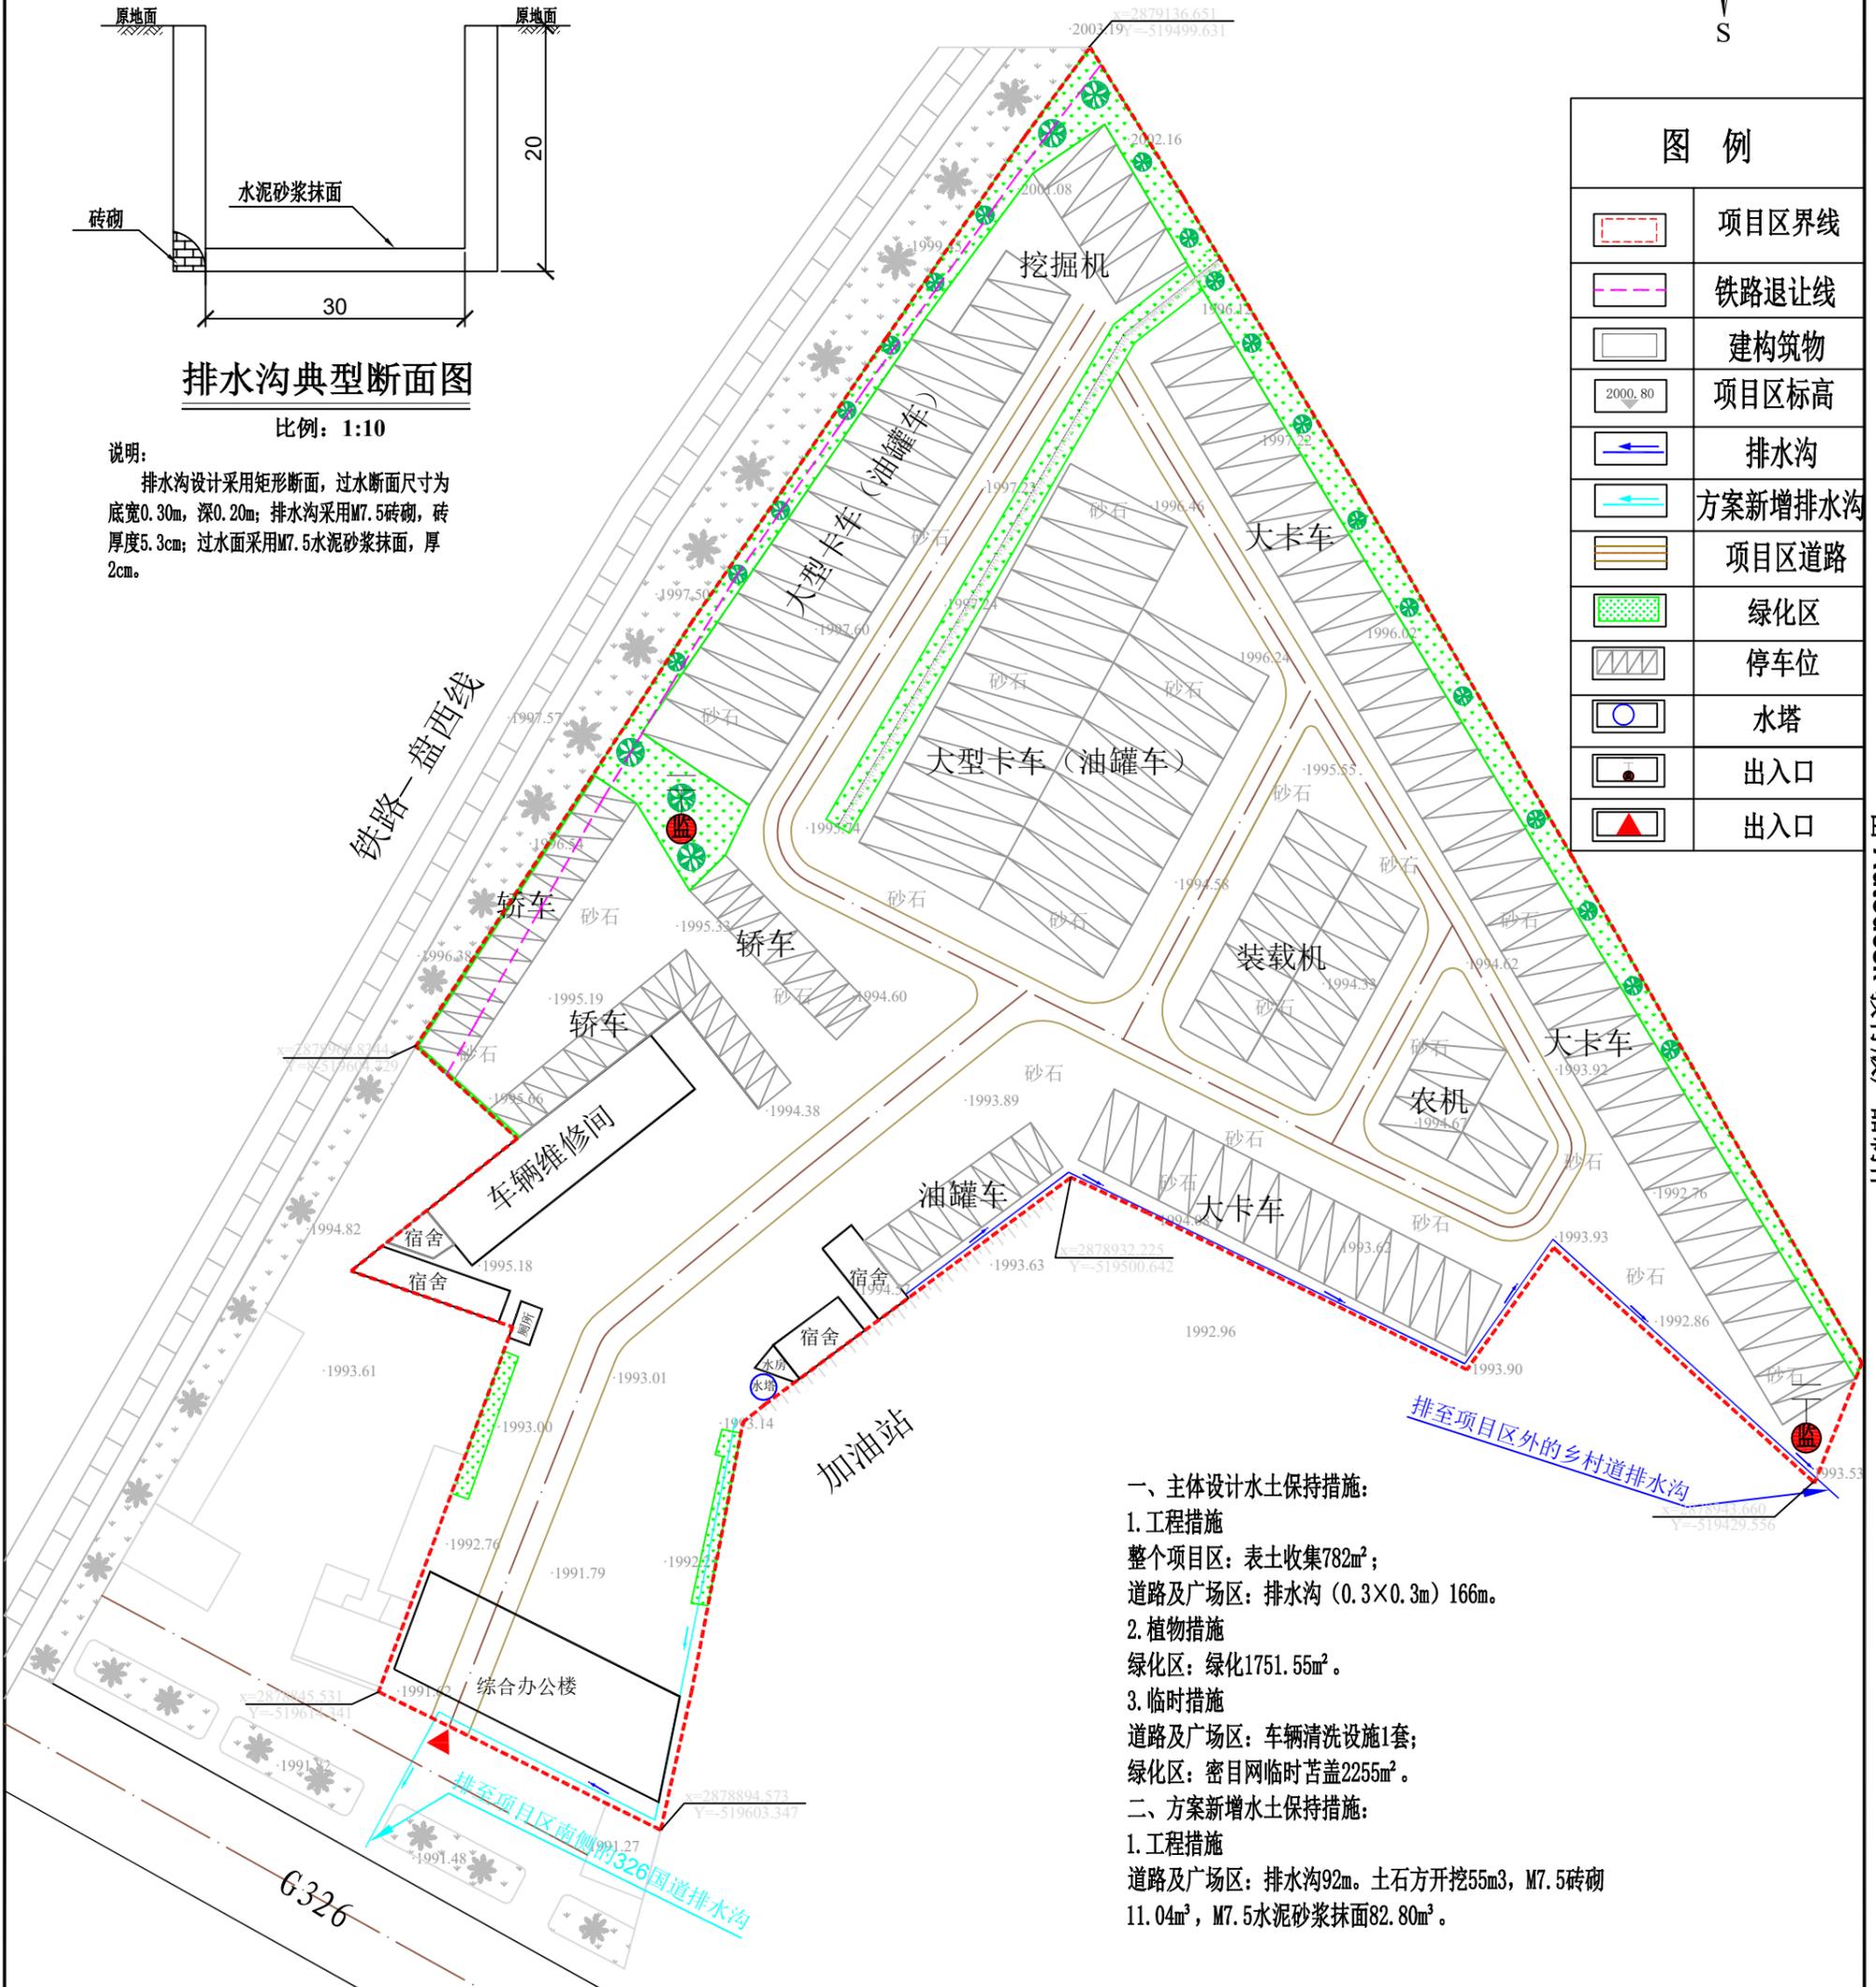
一、主体设计水土保持措施:

- 工程措施**
整个项目区: 表土收集782m²;
道路及广场区: 排水沟 (0.3×0.3m) 166m。
- 植物措施**
绿化区: 绿化1751.55m²。
- 临时措施**
道路及广场区: 车辆清洗设施1套;
绿化区: 密目网临时苫盖2255m²。

二、方案新增水土保持措施:

- 工程措施**
道路及广场区: 排水沟92m。土石方开挖55m³, M7.5砖砌11.04m³, M7.5水泥砂浆抹面82.80m³。
