祥云县华鑫矿业有限责任公司储煤厂建设项目

# 水土保持方案报告表

编制单位：云南山川环保科技有限公司

报批时间：2023 年 8 月

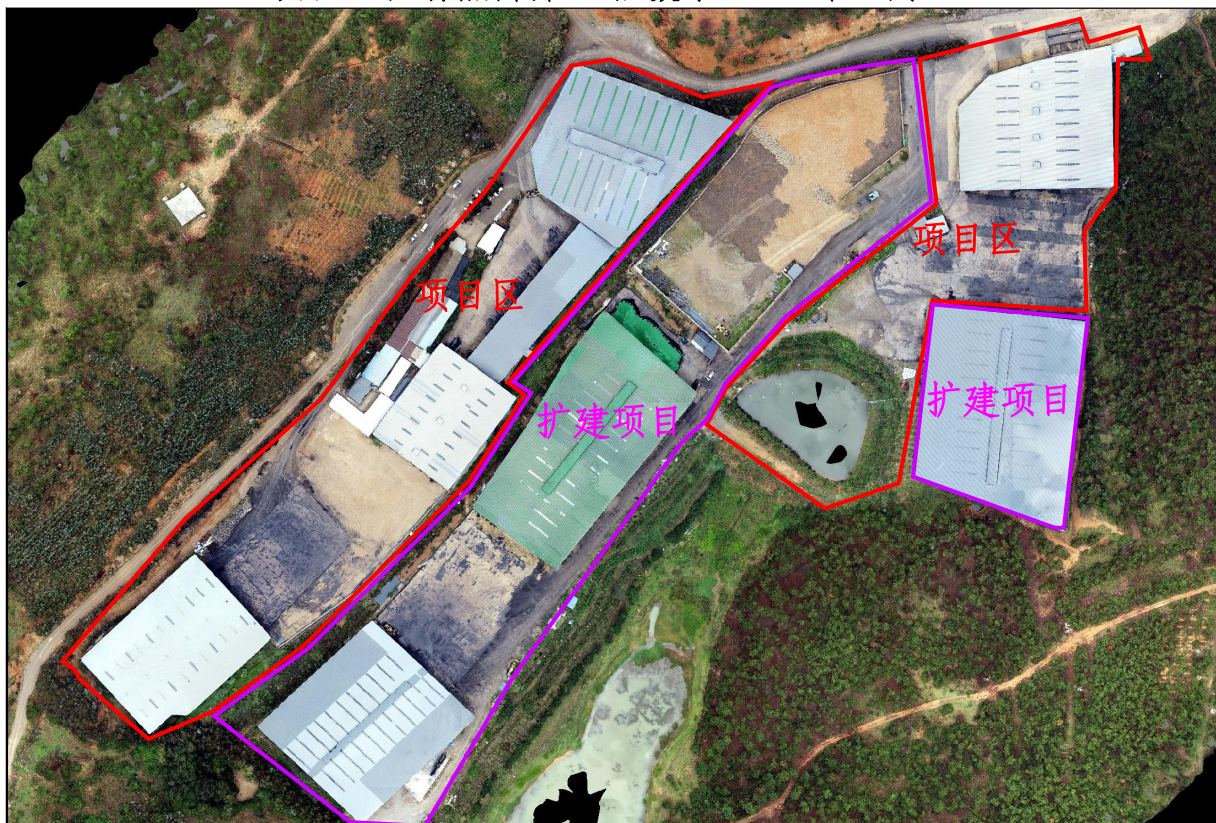
项目区现状情况（正摄图）

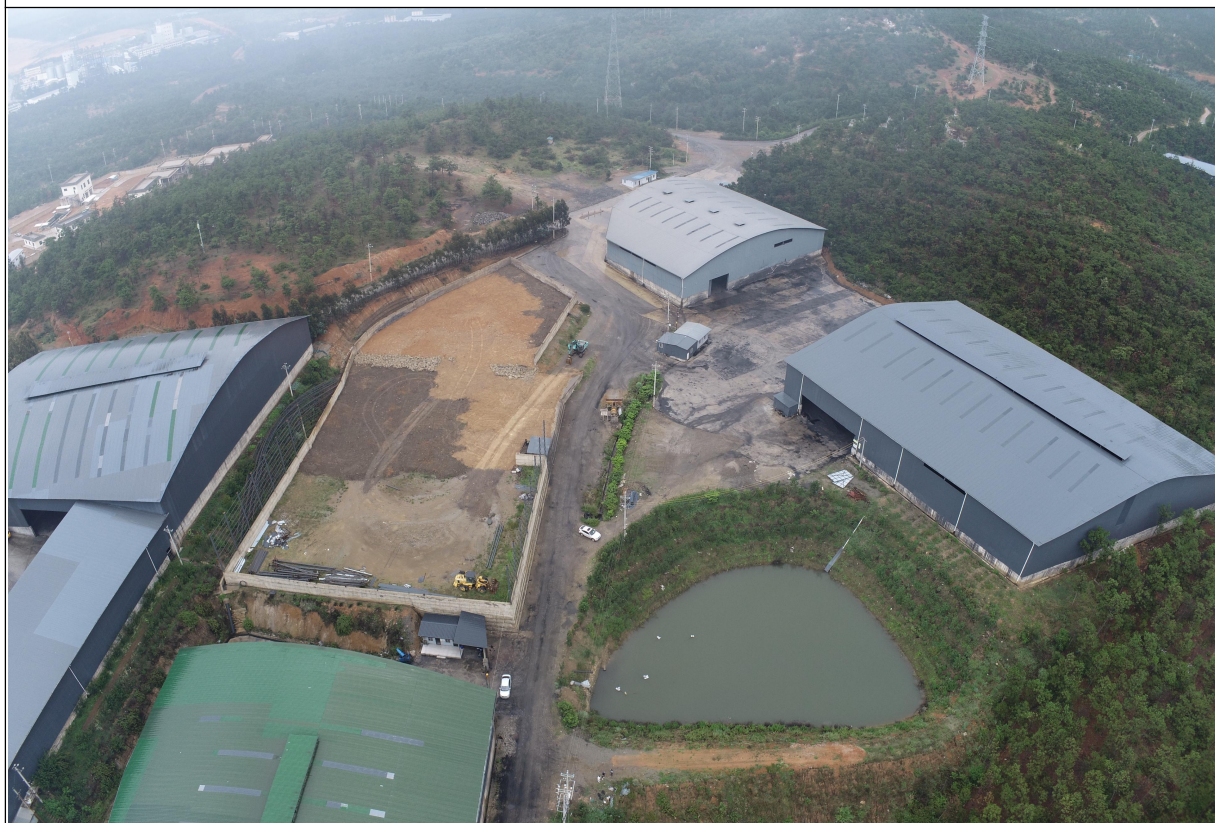
项目区现状情况（生态塘及 3# 储煤仓库）

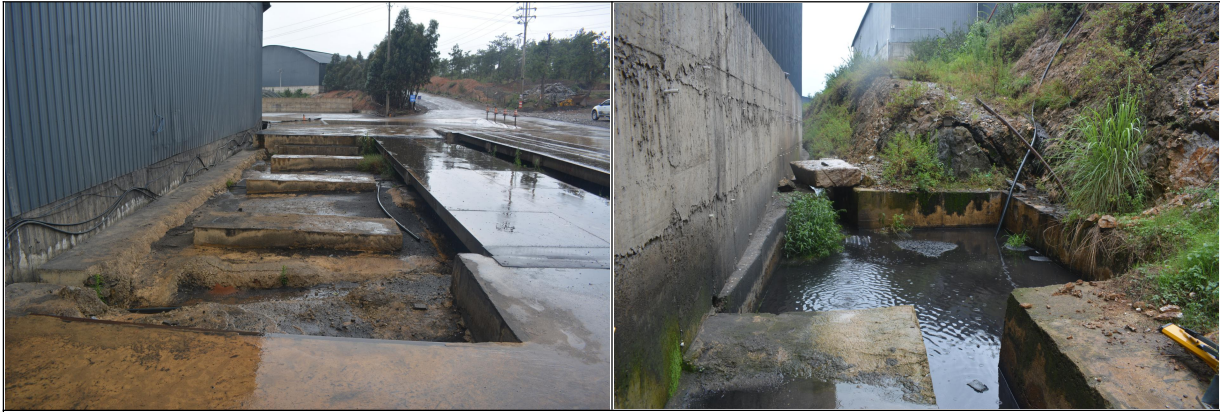
项目区已建沉砂池现状情况

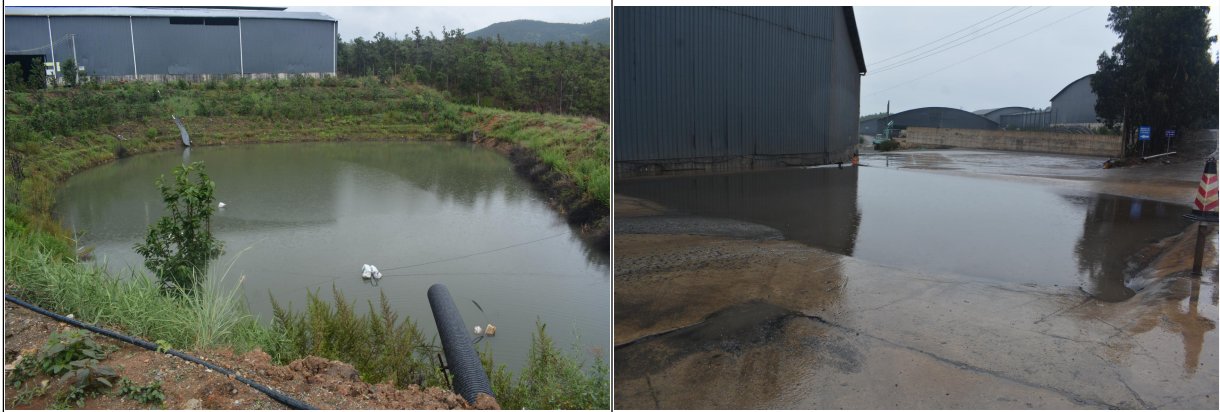
项目区已建生态塘及车辆清洗池现状情况

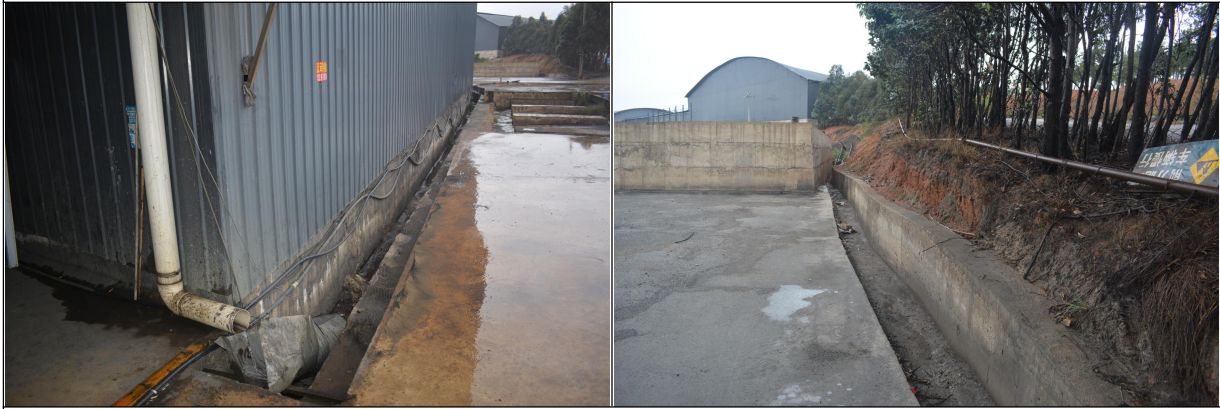
项目区已建排水沟及雨落管现状情况

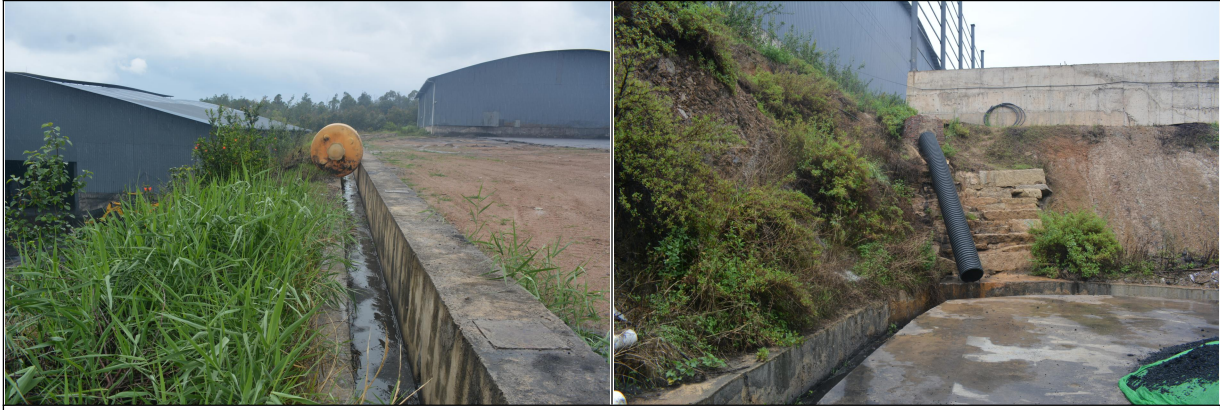
项目区已建排水沟及雨水管现状情况

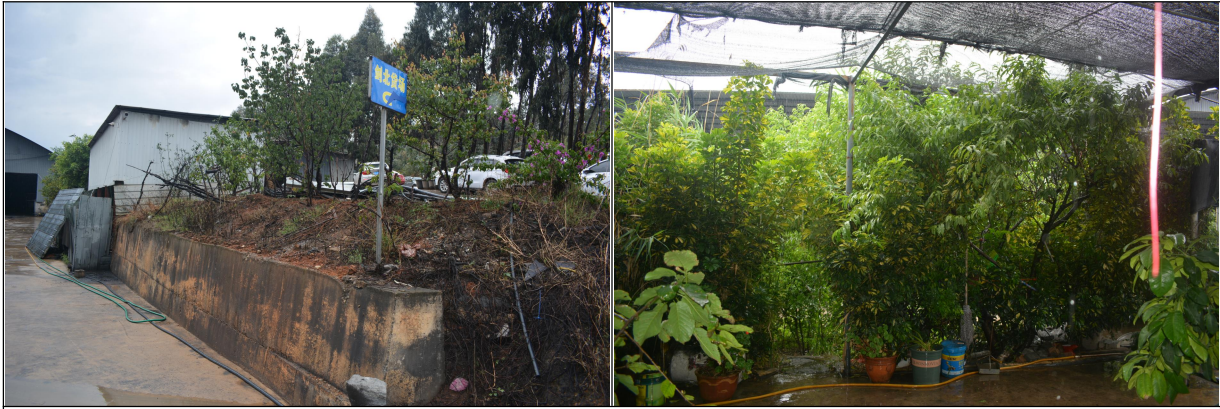
项目区已经挡墙及植被绿化现状情况

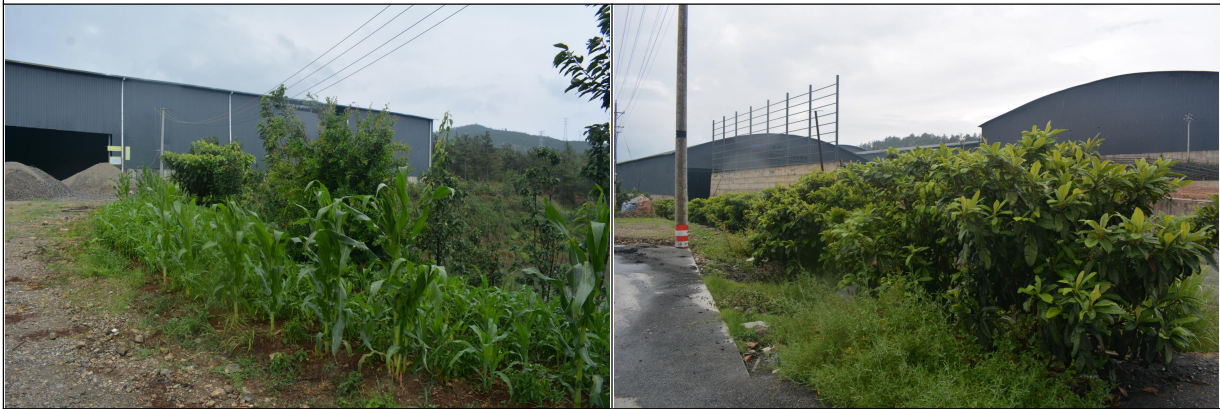
项目区已建植被绿化现状情况

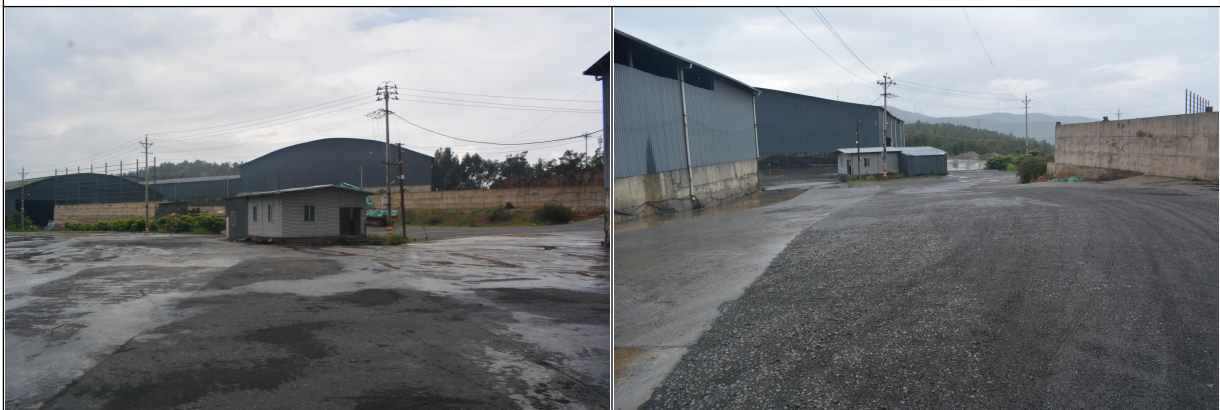
项目区已建场地硬化现状情况

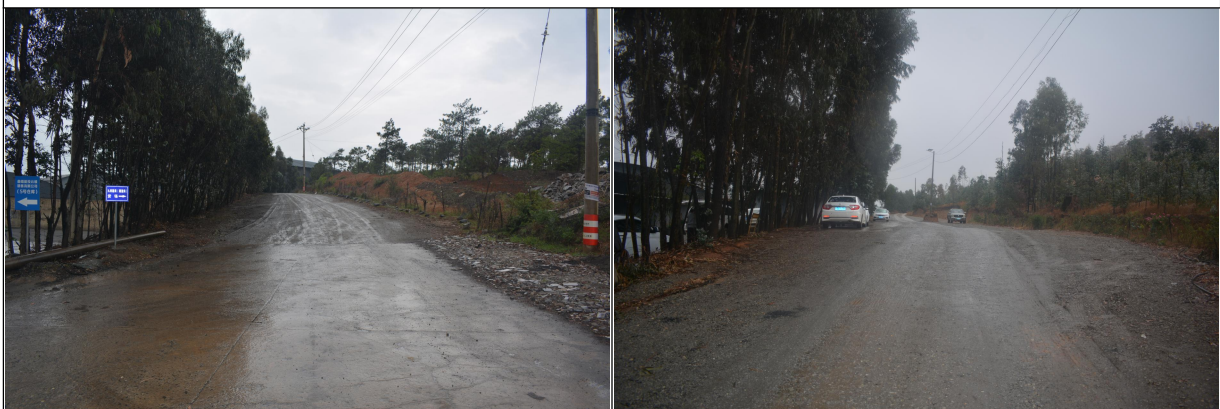
项目区出入口连接道路现状情况（路面混凝土硬化及碎石铺垫）

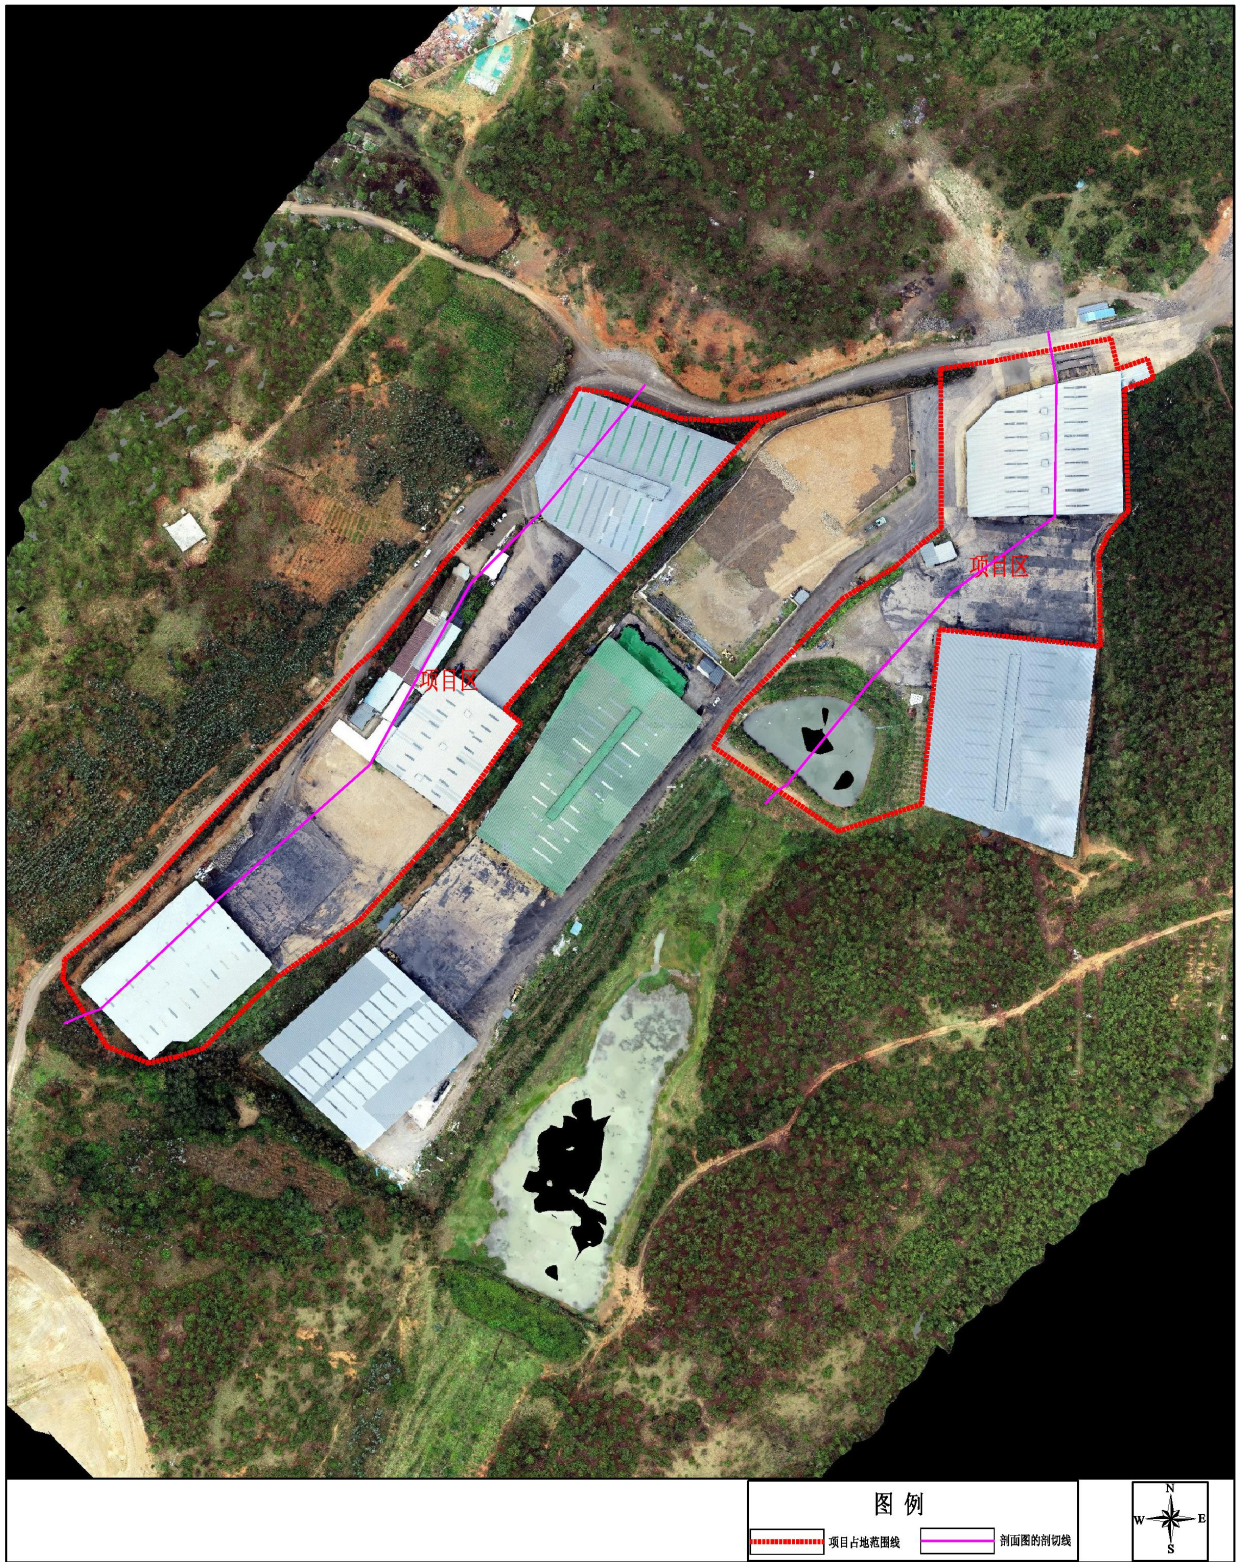
本项目景观绿化主要是沿项目区外围布置, 主要分布子在北侧, 布局以点线结合为主, 形成平面上的错动与高度的变化形成错落有序变化丰富的建筑空间格

局和开阔的视线通廊；可以很好的将区内与外界隔开，不会影响周边环境卫生及减少噪音污染，也可以改善项目区内部环境。

图 2-2 平面布置示意图
