祥云县盛通工贸有限公司新建煤炭加工销售项目

# 水土保持方案报告表

编制单位：云南山川环保科技有限公司

报批时间：2023 年 9 月

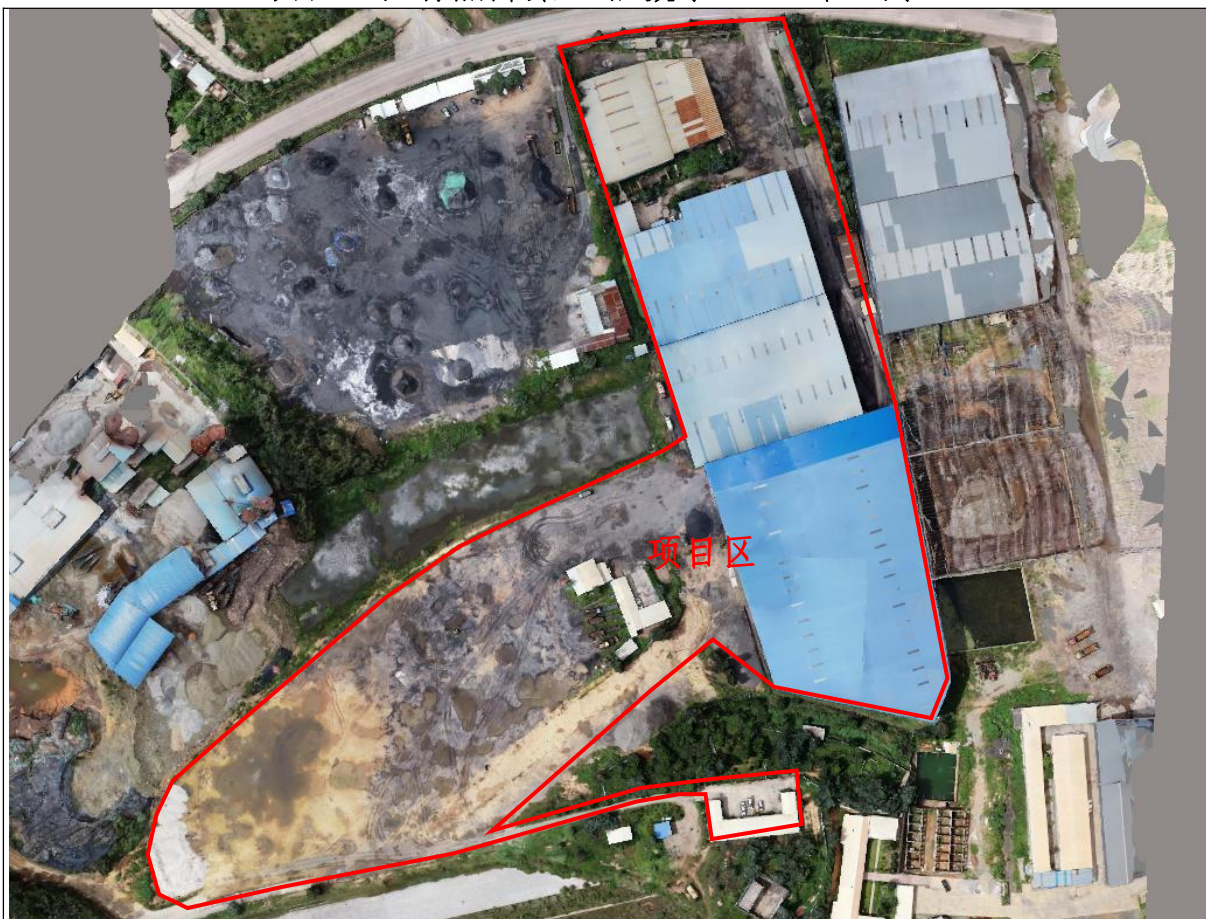
项目区现状情况（正摄图）

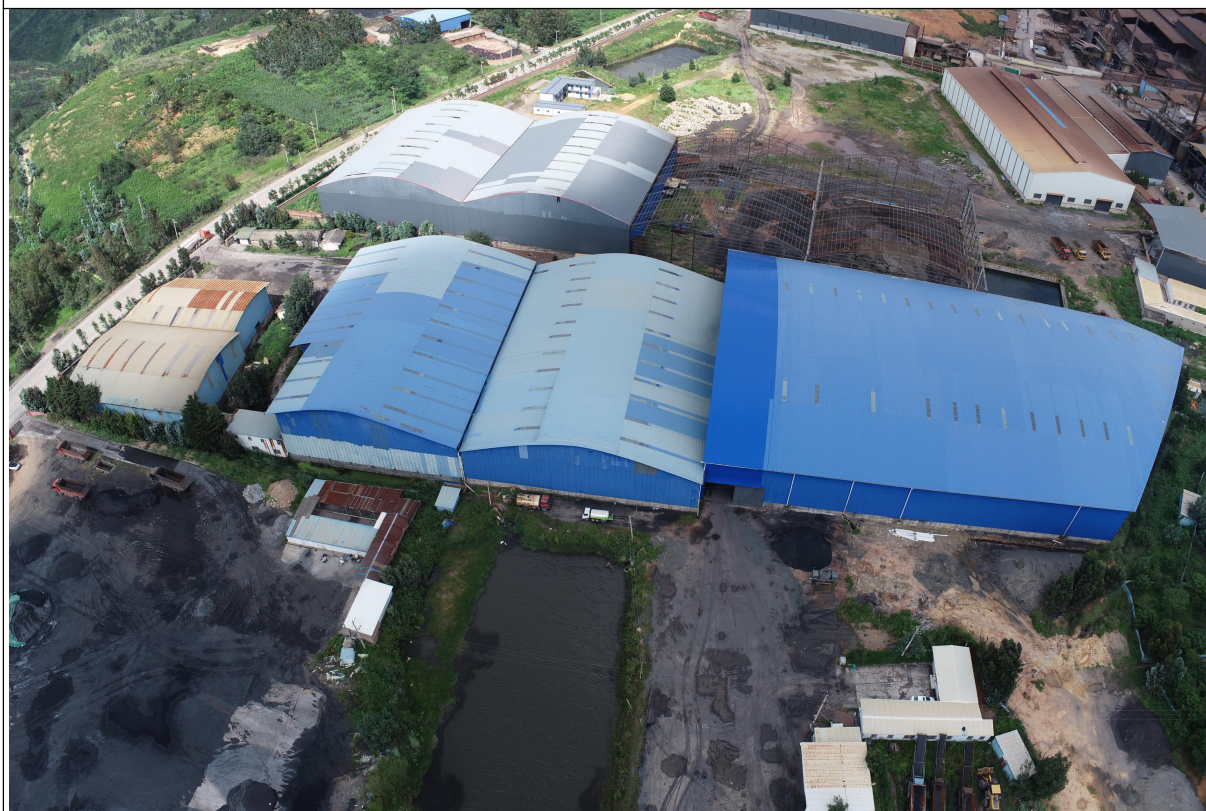
项目区现状情况（储煤仓库）

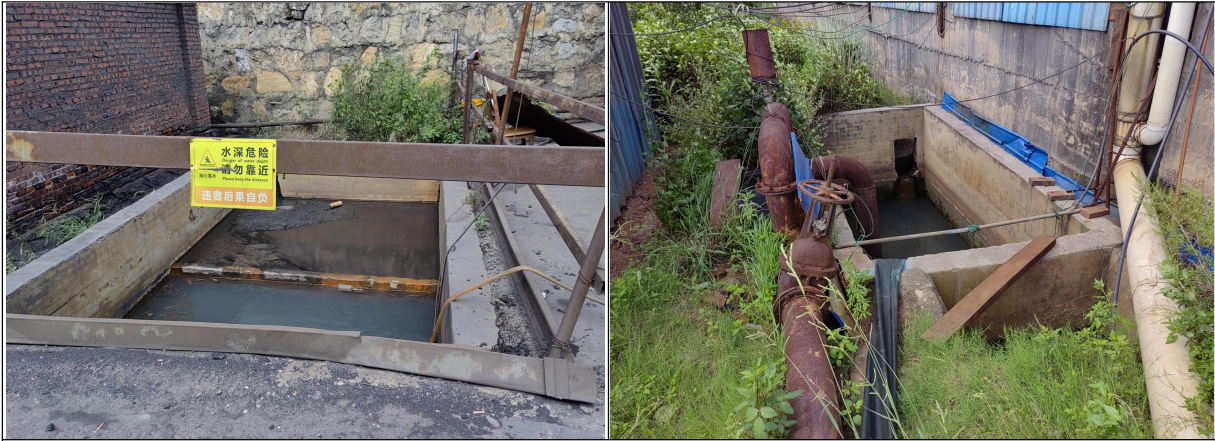
项目区已建沉淀池现状情况

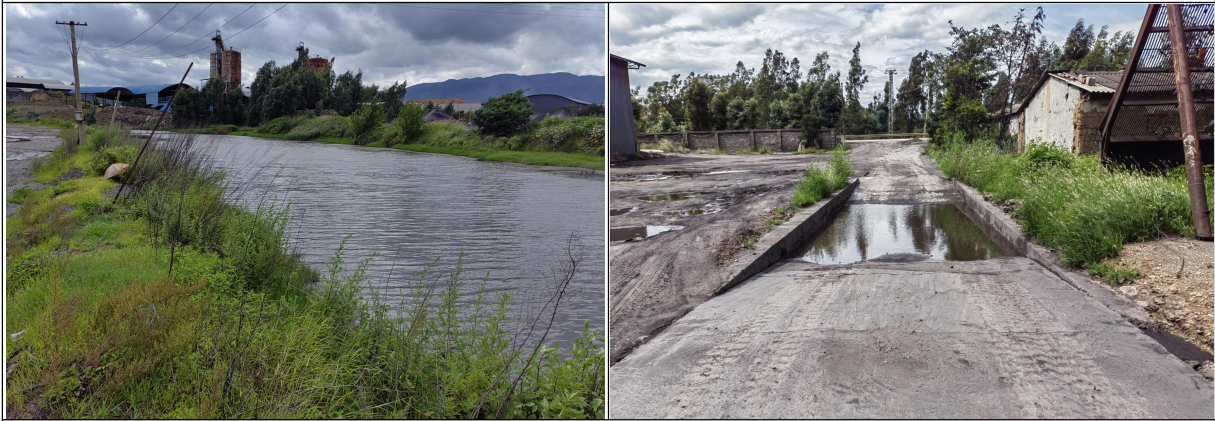
西北侧水塘以及项目区已建车辆清洗池现状情况

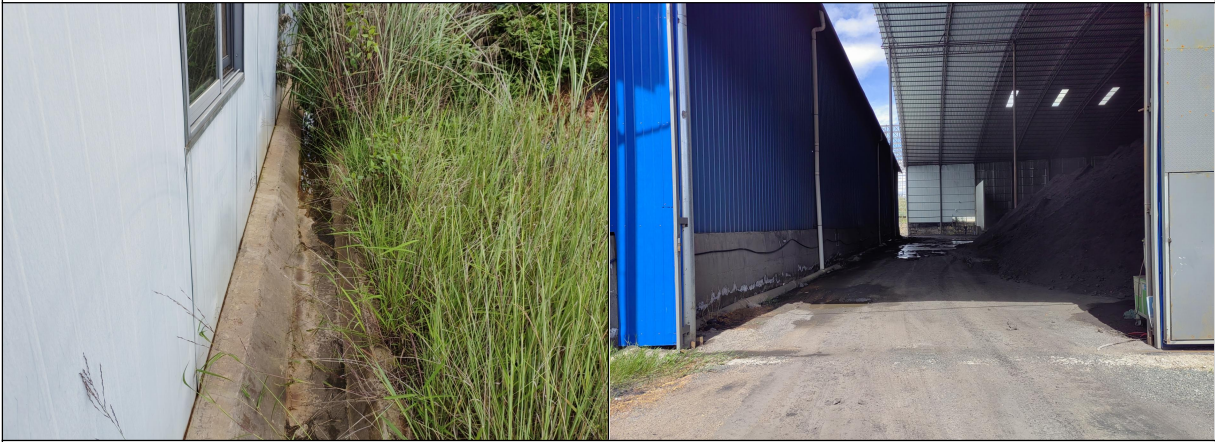
项目区已建排水沟及雨落管现状情况

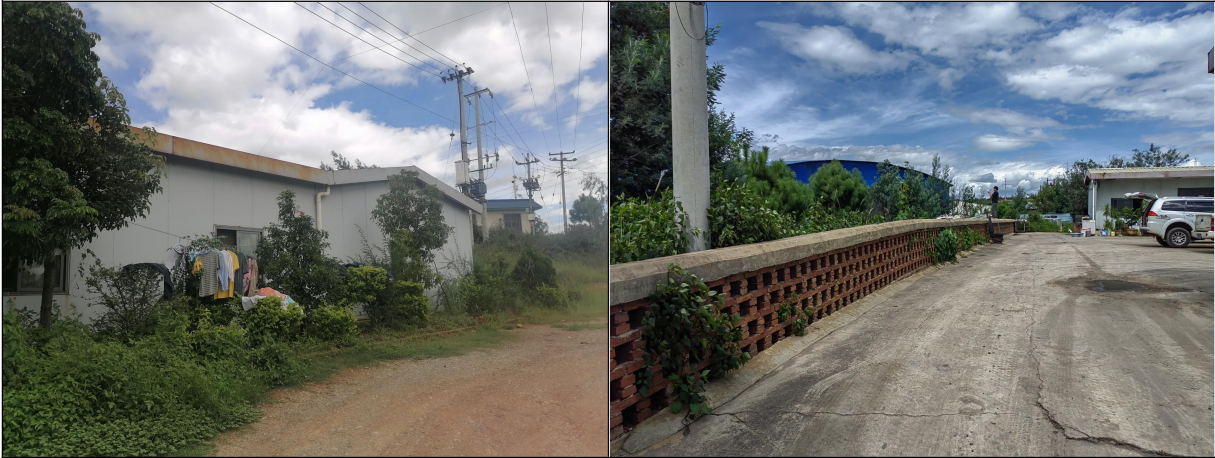
项目区已经挡墙及植被绿化现状情况

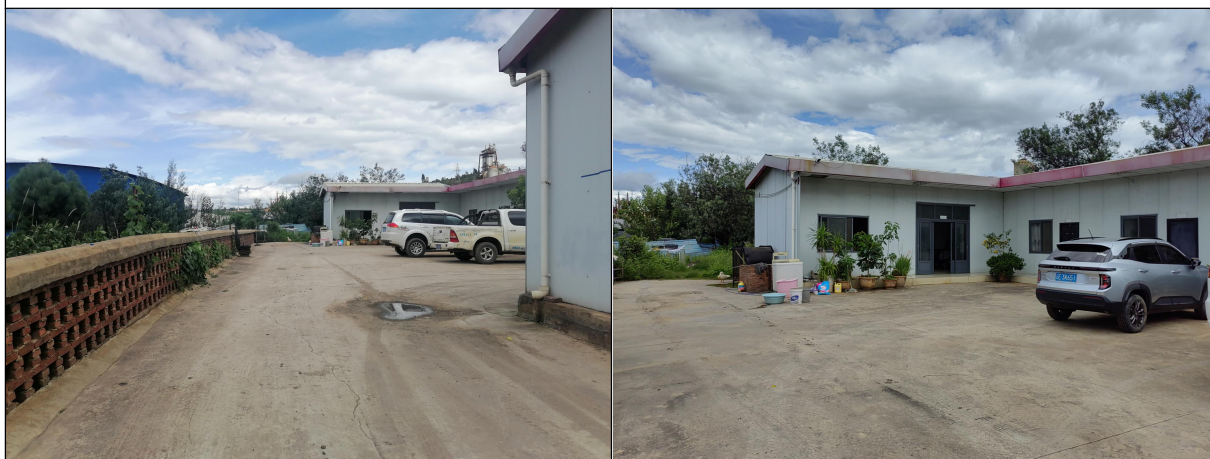
项目区已建道路及场地砼硬化现状情况

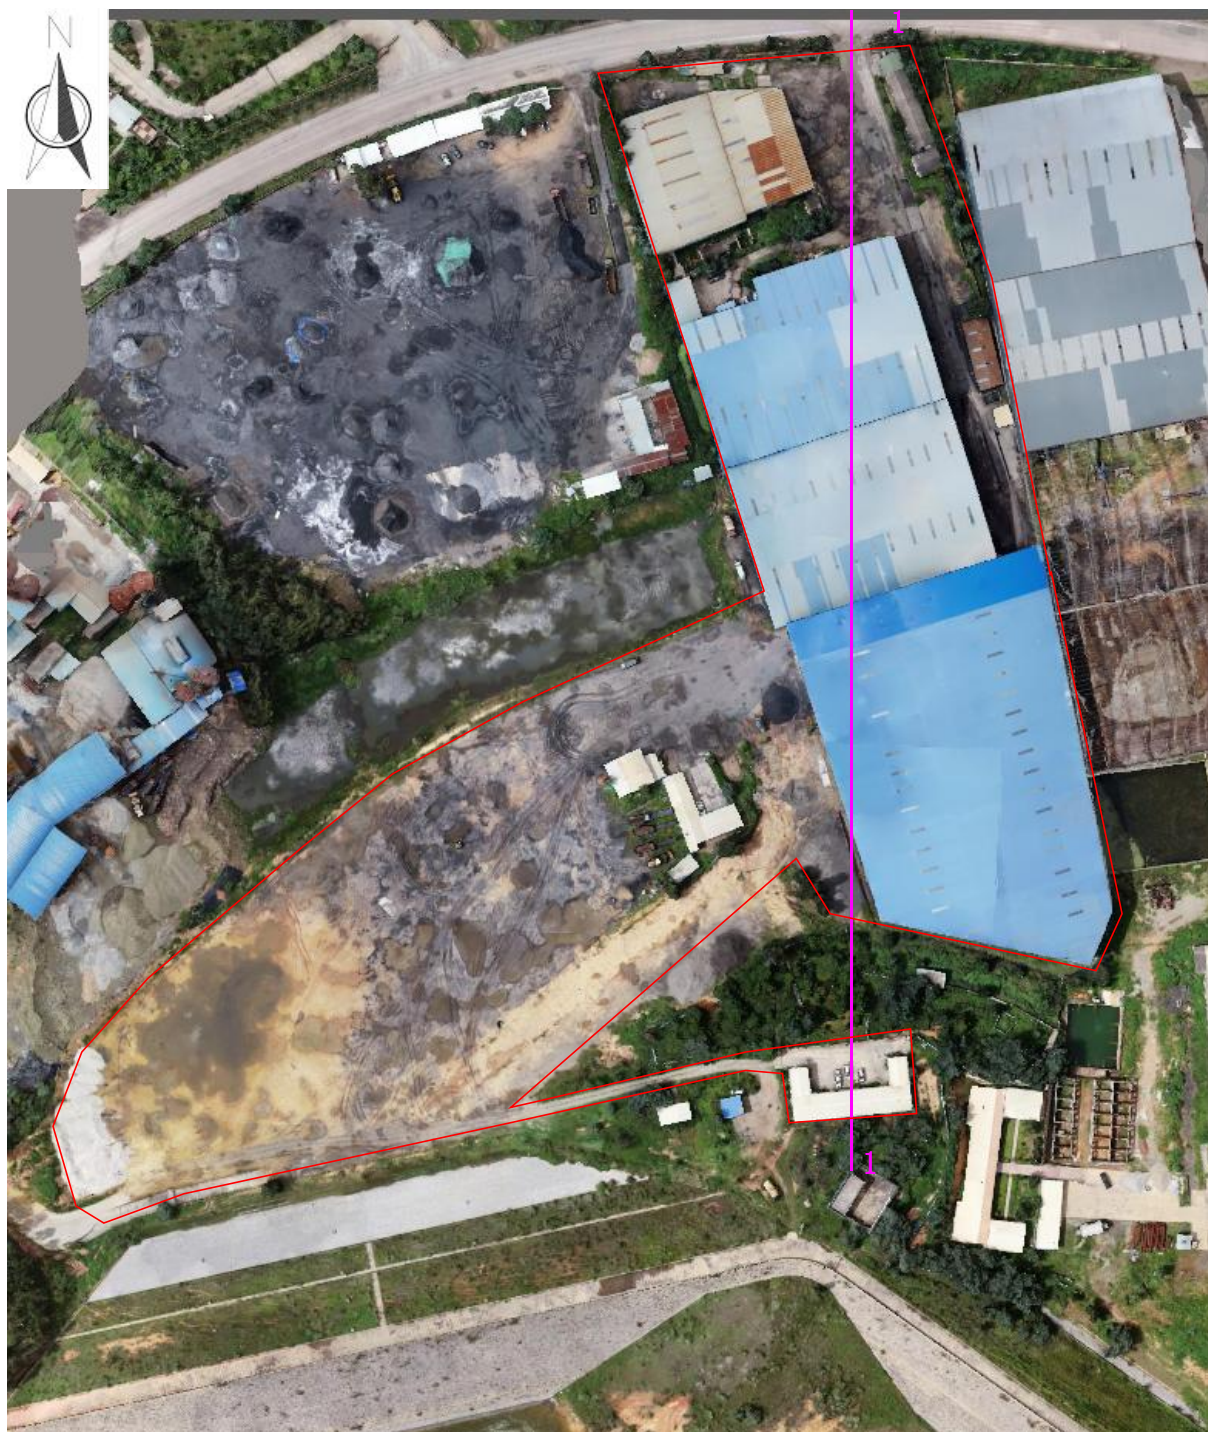
图 2-2 平面布置示意图

项目区原始地形较为平坦，建设时通过高挖低填方式实现挖填平衡，场地区内各建筑由场内道路、场地及绿化连通或过度，场内外交通有效连接，便捷易达。场内主要交通干道兼消防车道，内部设有消防回车场地，保证消防车可顺利通过，满足消防要求。为了营造良好的生产生活环境，道路、硬化场地及建筑物其间则施以点缀式的绿化美化措施，增加场内景致，营造和谐、自然的生活环境。场地平面布置图如下。
