洗煤加工销售项目

# 水土保持方案报告表

建设单位： 祥云县明祥工贸有限公司

编 制 单 位： 云南山川环保科技有限公司

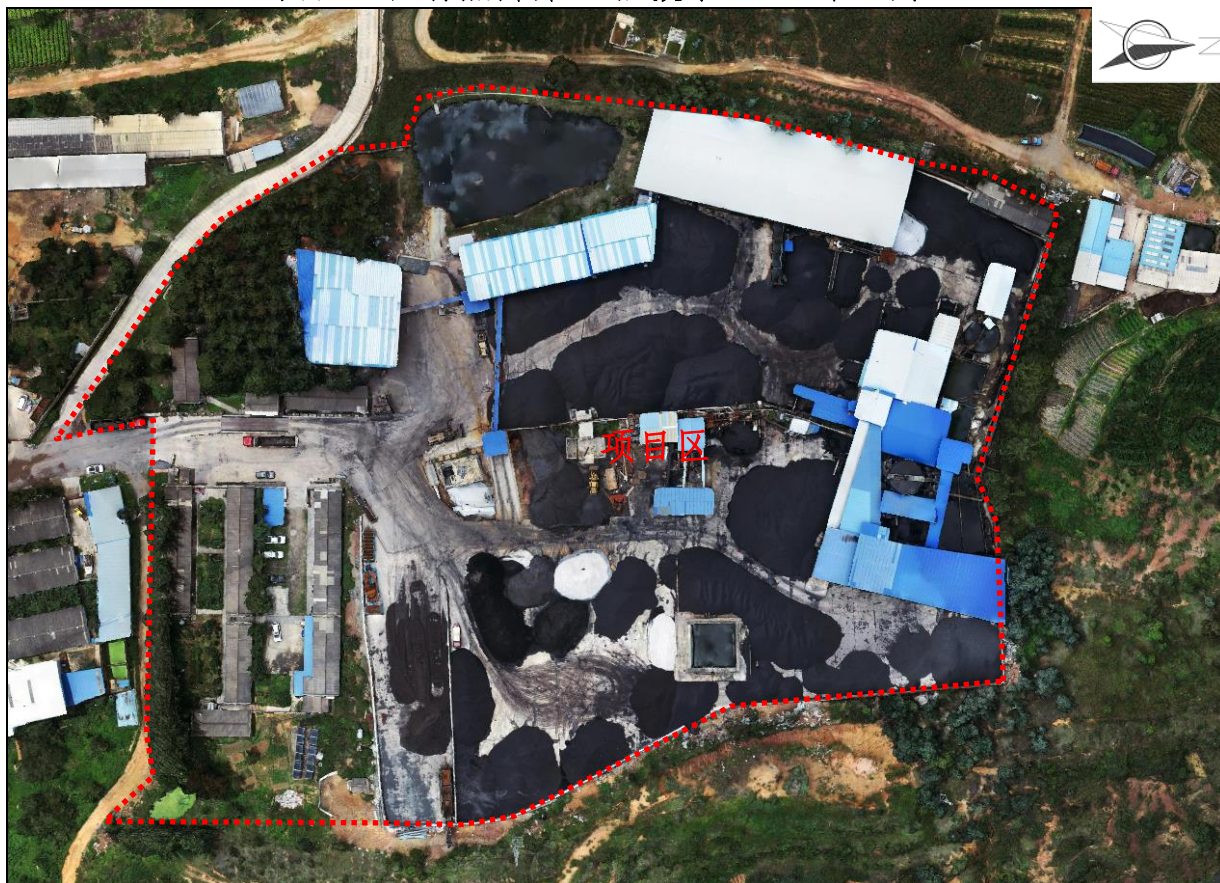
项目区现状情况（右侧为正北）

建设现状：项目外围采用砖砌围墙围挡，区内主要建设有建构筑物（1#储煤仓库、2#储煤仓库、3#储煤仓库、4#储煤仓库、办公室、员工宿舍、食堂、厕所、浴室、储物间、配电室、磅房和设备用房）、内部道路、硬化场地以及景观绿化等；该地块现状被建构筑物、硬化以及植被绿化等覆盖，现状基本不产生水土流失，该地块现状水土流失强度为微弱。

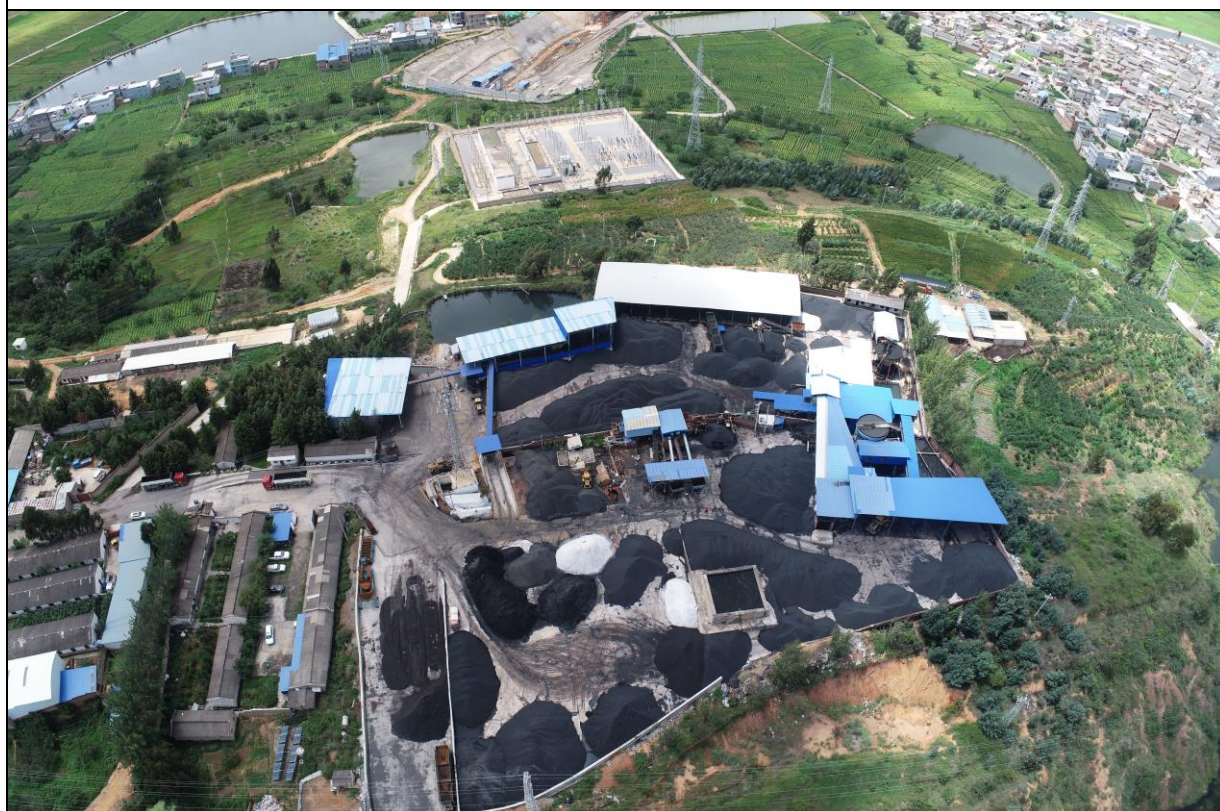
项目区现状情况

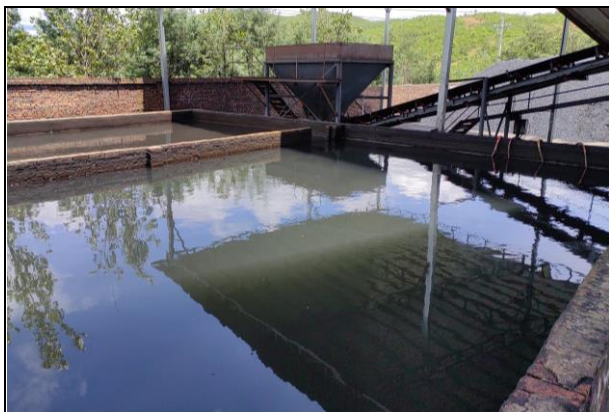
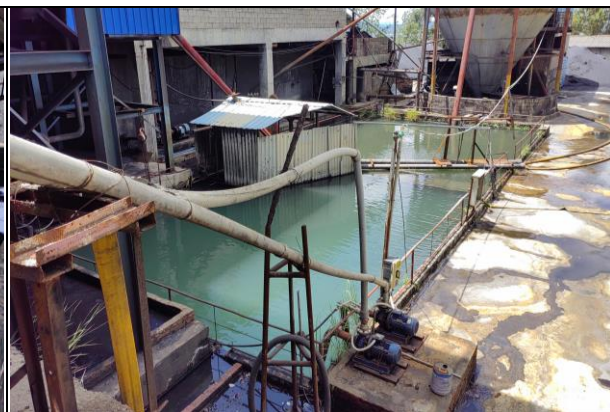
项目区已建沉淀池现状情况

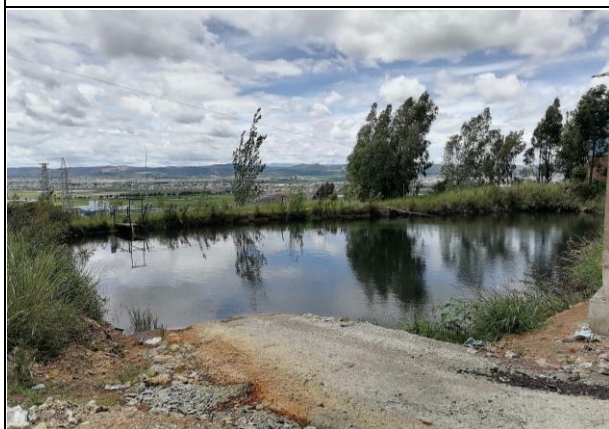
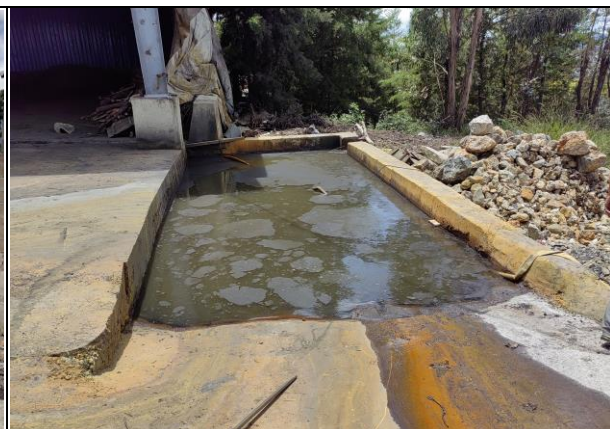
项目区已建循环水塘及车辆清洗池现状情况

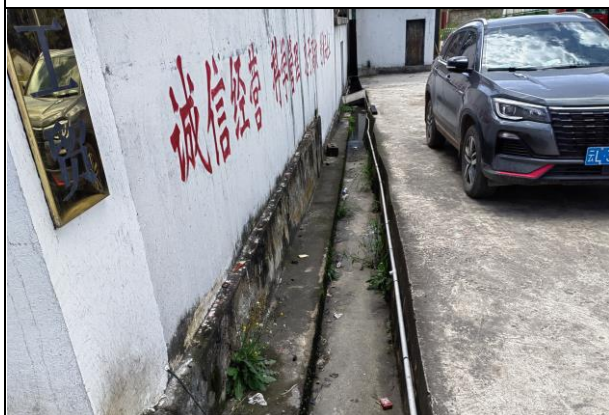
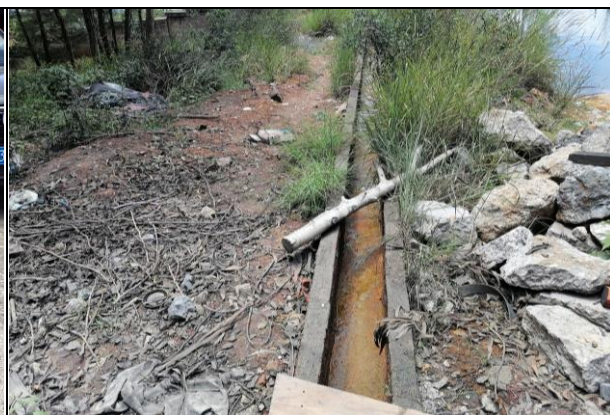
项目区已建排水沟现状情况

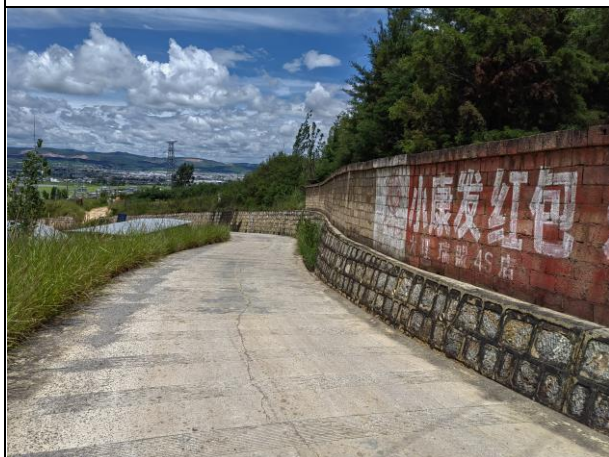
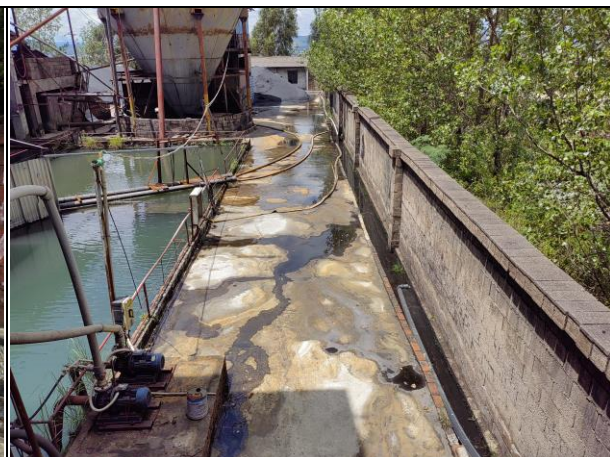
项目区已建挡墙及围墙现状情况

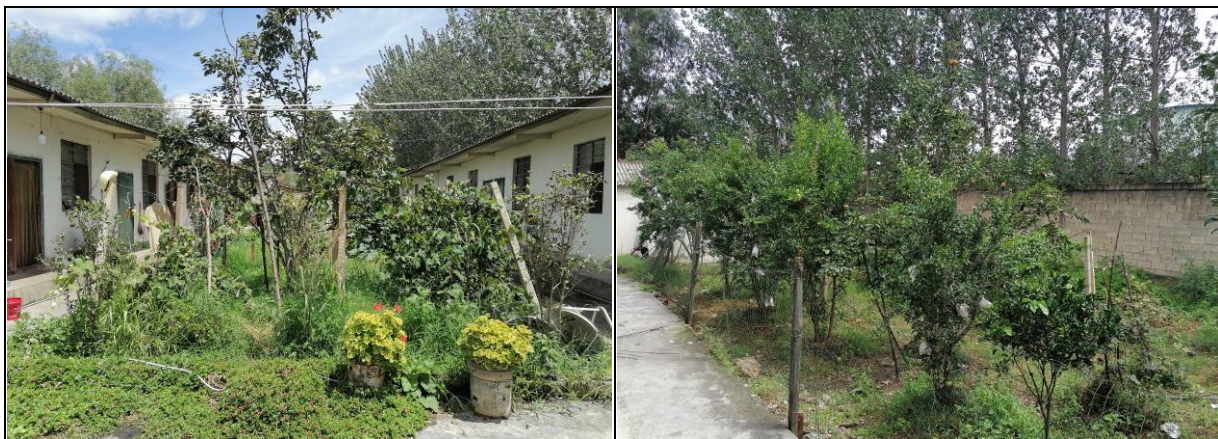
项目区已建植被绿化现状情况

但绿化西南侧区域裸露、植被生长情况较差，面积为0.13hm<sup>2</sup>；堆煤场的煤碳基本处于裸露状态，大风大雨天气易造成新增煤炭流失，影响周边环境。

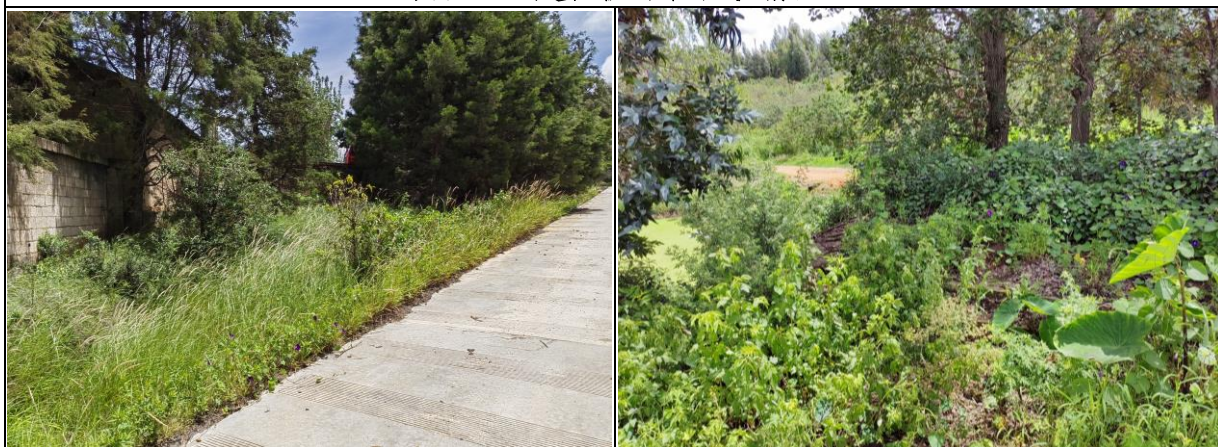
项目区已建植被绿化现状情况

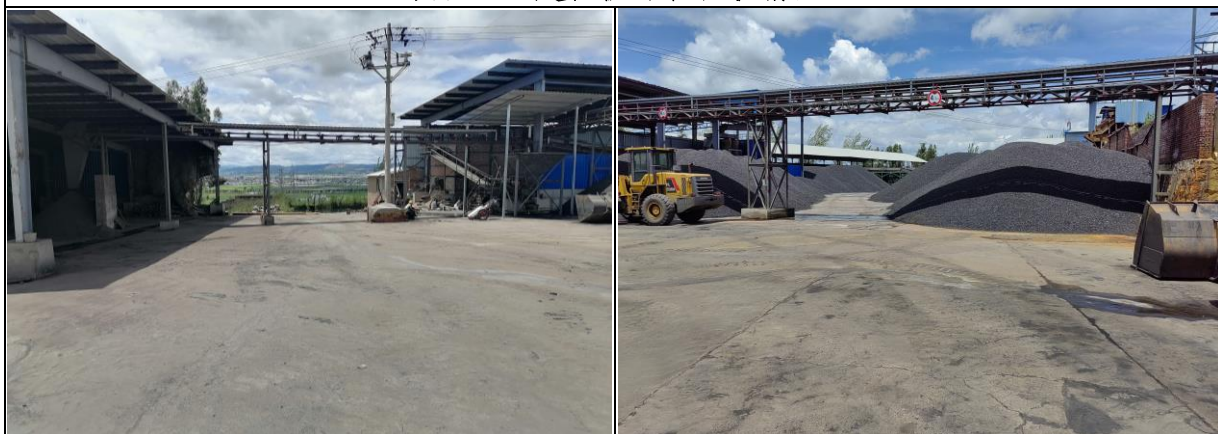
项目区已建场地硬化现状情况（原煤堆放裸露未覆盖）

根据竣工资料及现场调查，项目正处于生产运行阶段，该区地表处于压实裸露、硬化覆盖，实施了沉淀池、循环水池、车辆清洗池、排水沟、雨水管、密目网苫盖以及表土剥离等水土保持措施，实施的水土保持措施满足该区水土流失防护要求，无水土流失隐患存在，使得整个工业场地水土流失控制在合理范围。但由于原煤临时堆存场内的煤炭裸露，一些粒径较小的煤灰在极端天气将可能造成一定水土流失污染，本方案新增原煤临时堆放区域临时苫盖措施，防止大风天气及人为因素造成新增水土流失；同时提出运行期间的水土保持管理要求。

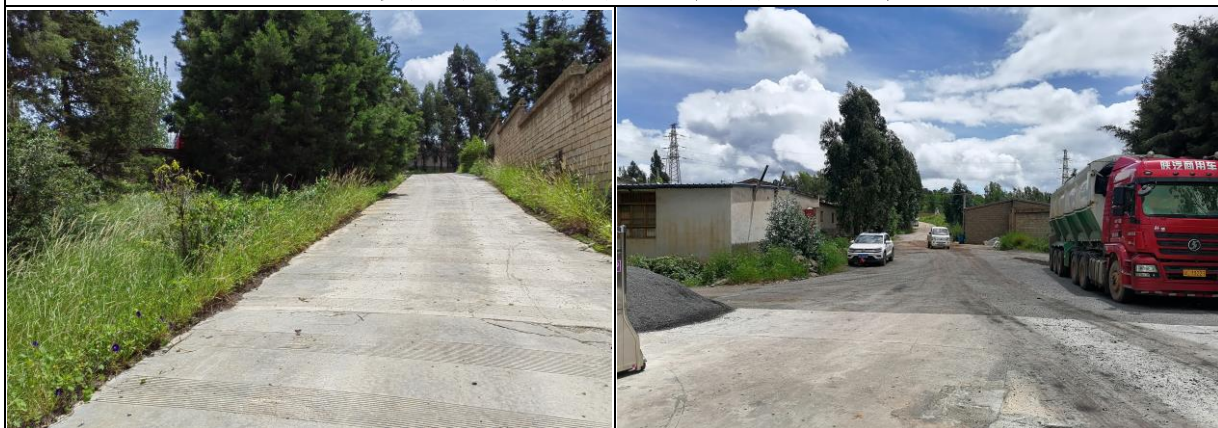
项目区出入口连接道路现状情况（路面混凝土硬化及碎石铺垫路面）

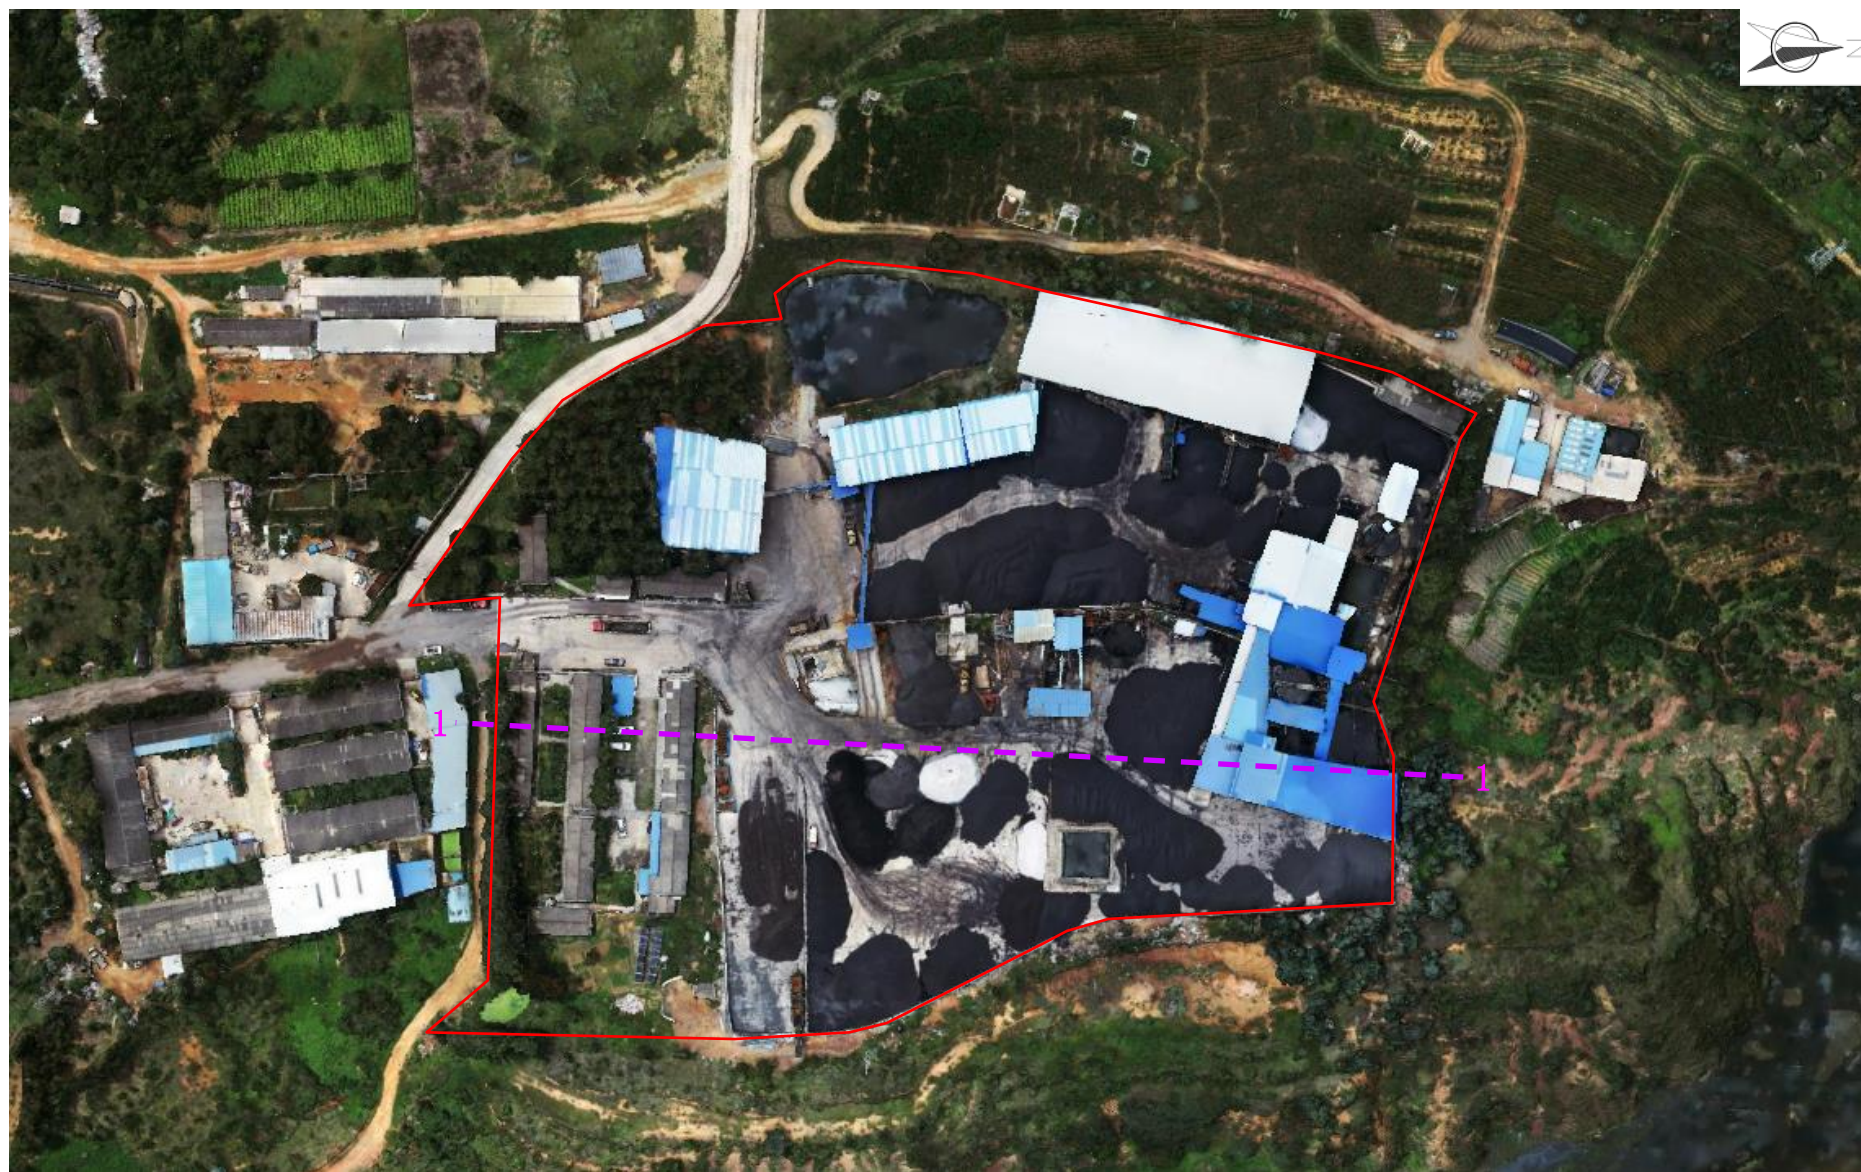
图 2-2 平面布置示意图

项目区均由原始坡地通过高挖低填方式实现挖填平衡，场地区内各建筑由场内道路、场地及绿化连通或过度，场内外交通有效连接，便捷易达。场内主要交通干道兼消防车道，内部设有消防回车场地，保证消防车可顺利通过，满足消防要求。为了营造良好的生产生活环境，道路、硬化场地及建筑物其间则

施以点缀式的绿化美化措施，增加场内景致，营造和谐、自然的生活环境。场地平面布置图如下。
